## 2月13日の地震で最大の強震動が観測されたKiK-net山元観測点の確認

# 防災科研 KiK-net 山元観測点(MYGH10) の観測記録

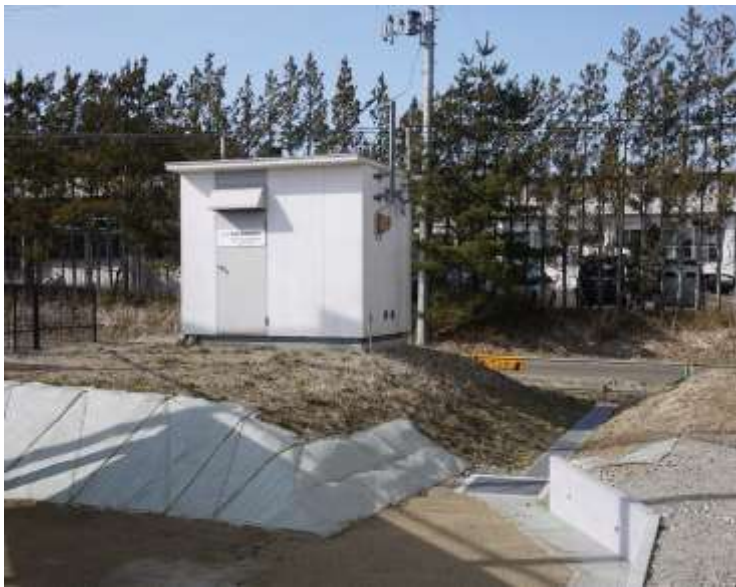
防災科研のKiK-net山元観測点(MYGH10)

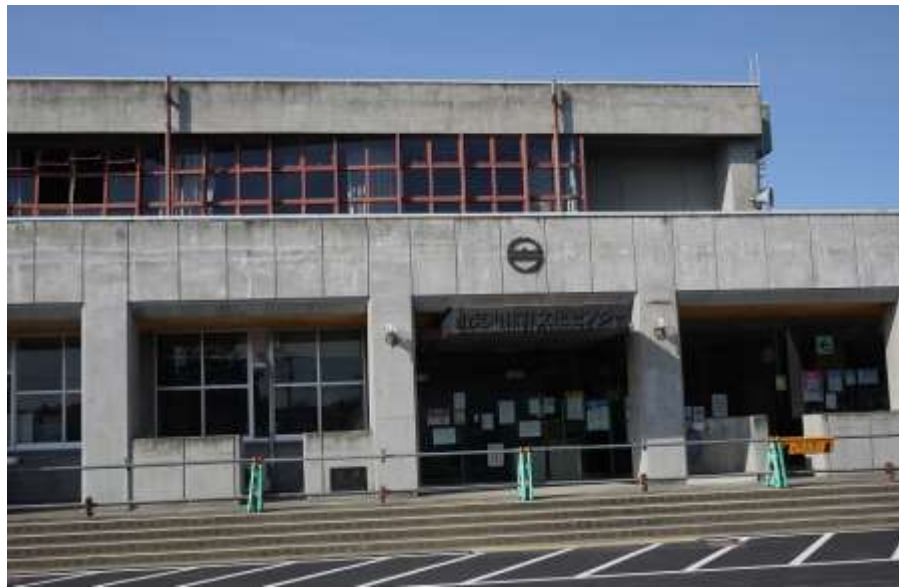
強震観測点が置かれた山元町立体育文化センター

今回山元観測点で得られたPGA=1.4G, PGV=76cm/s, 計測震度6.4などの数値と周辺の軽微な被害状況との関係には納得しがたいほどの違和感がある。古い地形図を見ると体育文化センターの敷地は谷地形上に位置しており、局地的な埋立て地盤の影響で0.35秒の鮮明な卓越周期が出現したものと推測している。詳細な余震の高密度観測や微動調査が望まれる。

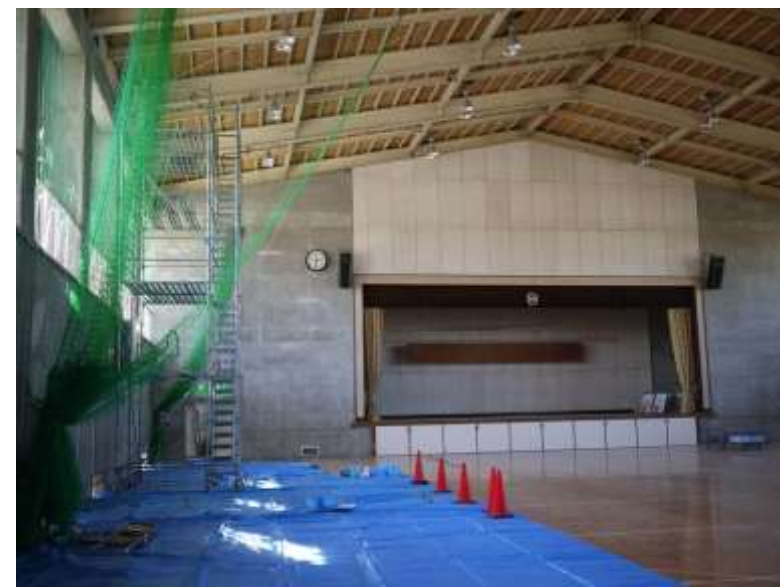
体育館内部には先月の地震により雨漏り被害が発生

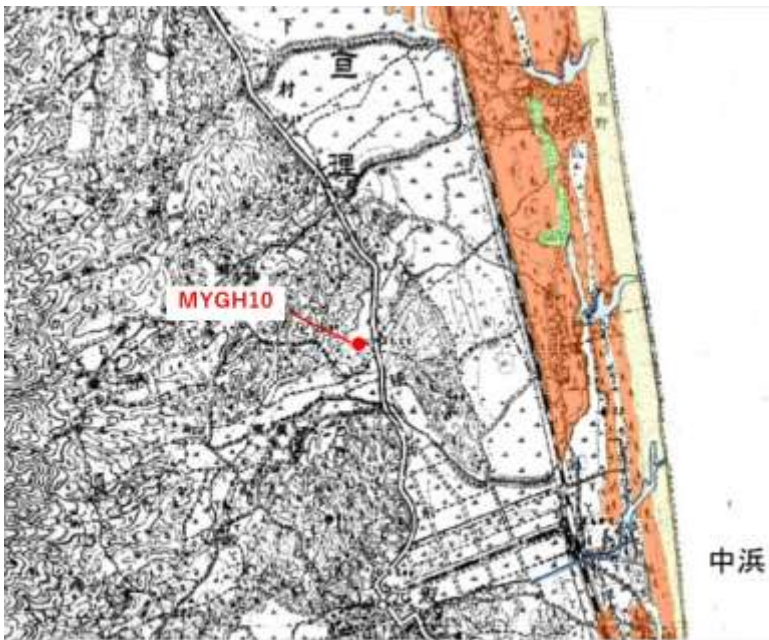
1908年の地形図

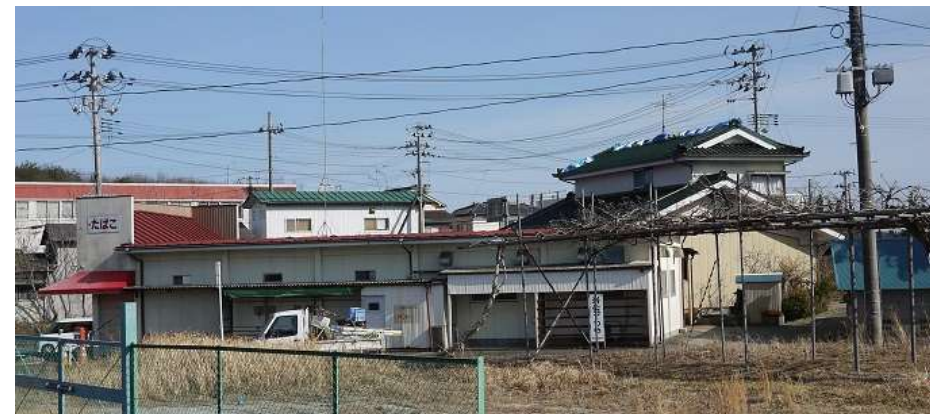
体育文化センター周辺の住家に見られる棟瓦の被害

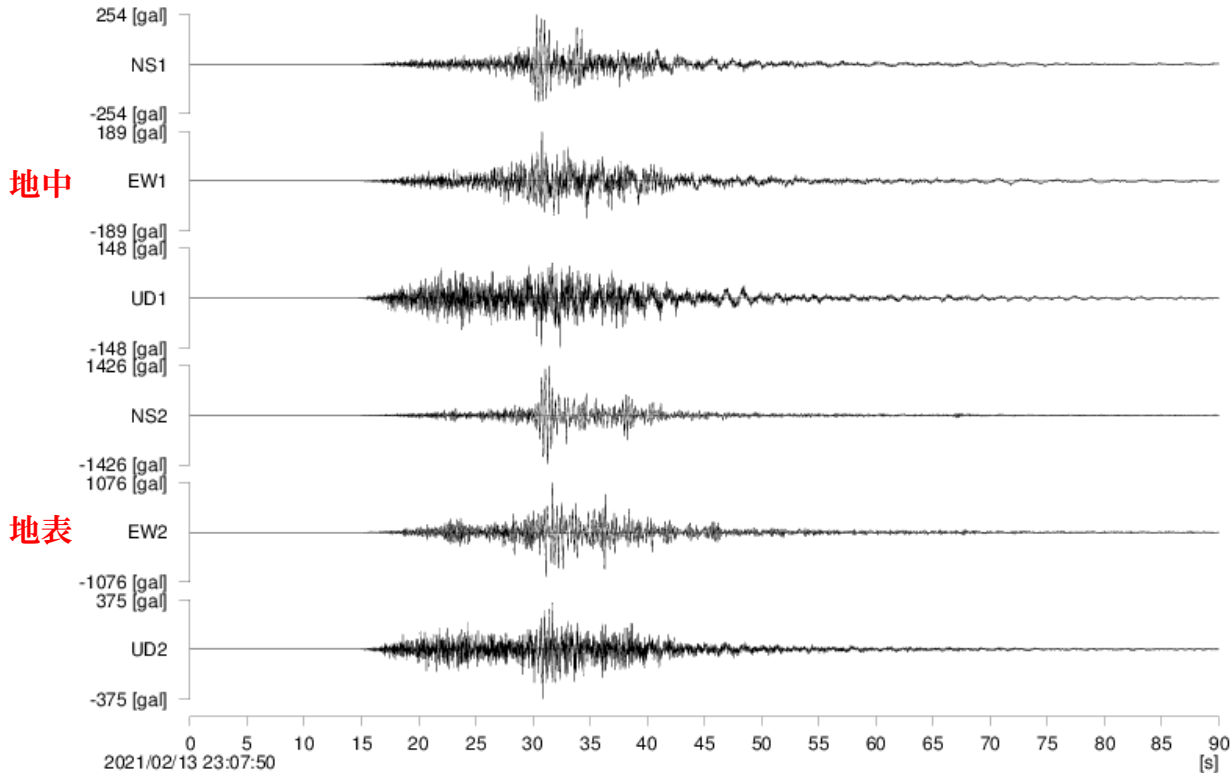
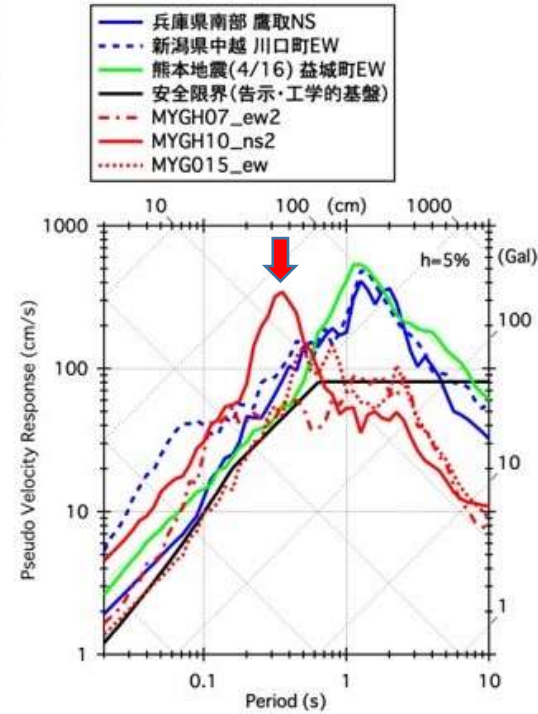
MYGH10 2021/02/13-23:08:05

- ・建物の構造被害に影響すると指摘されている周期1s強の成分は過去の大被災域の記録に達していない
- ・短周期(周期0.5s以下)の振幅は同等の地点があり、外装材や屋根、設備機器、ブロック塀などの被害に注意。(震度6強の記録は未入手なことに注意)

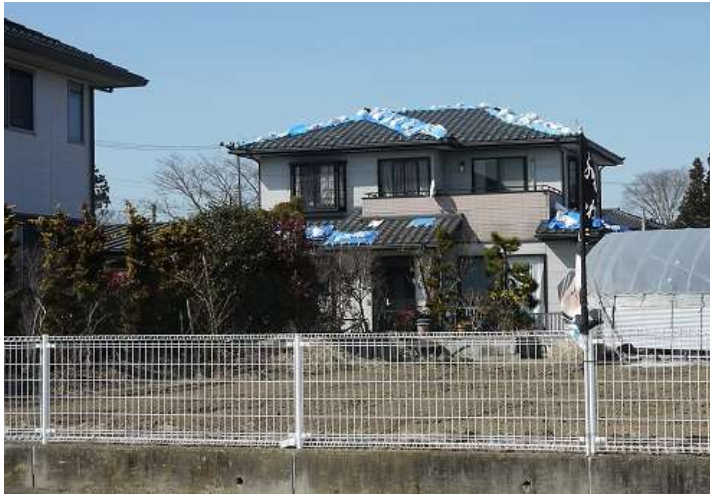
新地町の典型的な棟瓦の被害

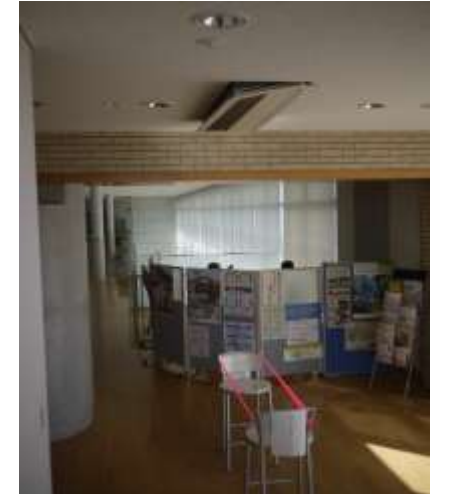
先月の地震被害は山元町よりも新地町の方が大きいとの印象であった。ただし、被害の内容は木造住家の棟瓦の被害がほとんどであった。新地町役場の庁舎では天井の照明が数か所はずれかけており、直下の床に注意喚起のために椅子が置かれていた。

新地町役場の天井被害

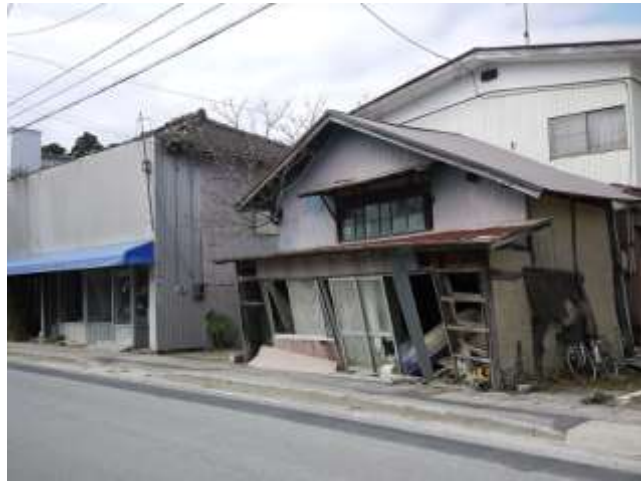
10年前の震災から放置されたままの住家
