2005年福岡沖地震で被災した14階建の新築マンション(2)

2005年福岡沖地震の教訓 ~高層マンション被害の問題点(1)~

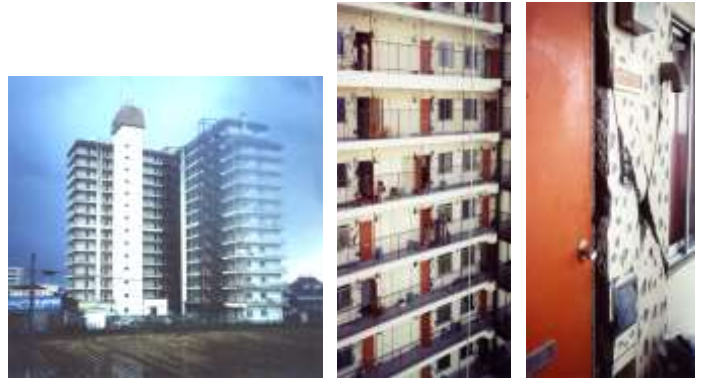
PPT-08

1978年宮城県沖地震における同様の事例

1978年宮城県沖地震で非構造壁に被害を受けた仙台市内のマンション賠償責任を巡る民事裁判が結審するまで10年を要した。

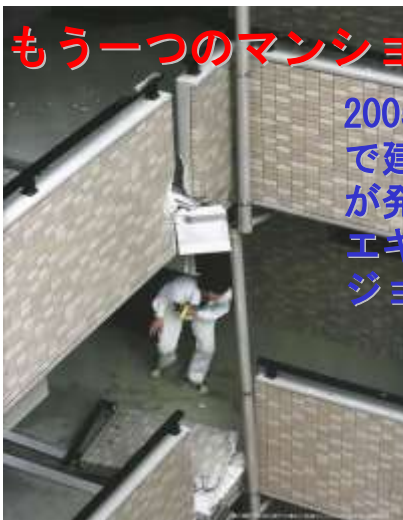
PPT-09

2005年福岡沖地震で建物相互の衝突が発生した原因はエキスパンションジョイントの存在

西日本新聞社発行の『福岡沖地震特別報道写真集』による。

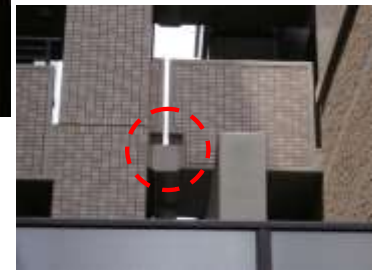
同一施工業者による同じようなEXP. Jの例。床位置よりも手摺り壁の方が先に衝突し、同じような被害が予想されるが、改善の気配は見られない。(居住者による写真)

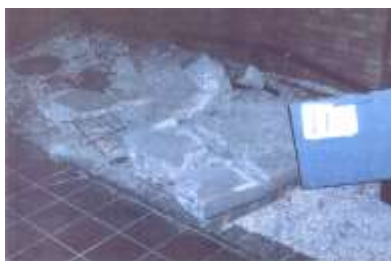
重たいコンクリートの塊が10階から1階玄関脇の通路に落下

1階に落下した10階部分のコンクリート製手摺り(重さ約500kg)

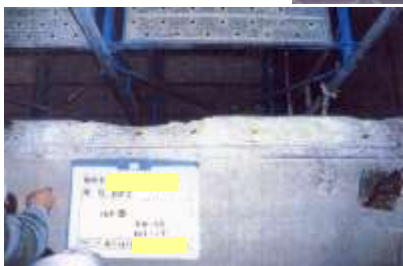
コンクリート製手摺りが落下した10階部分の痕跡

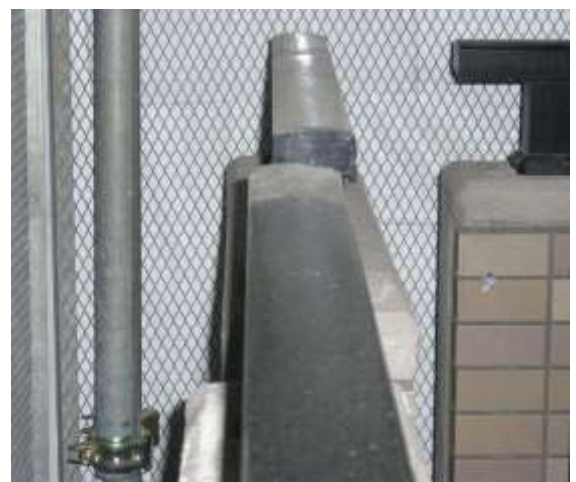
PPT-12

建物Y方向に見られるA-B棟間の永久変位(7階)

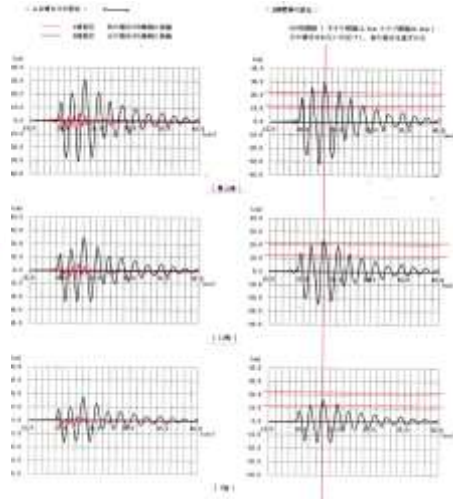
PPT-13

K-NET福岡の本震記録を利用した建物相互の衝突を確認するための応答解析結果

応答シミュレーションは当該建物の設計者が行ったものを管理組合の許可を得てここに転載させて頂いております。

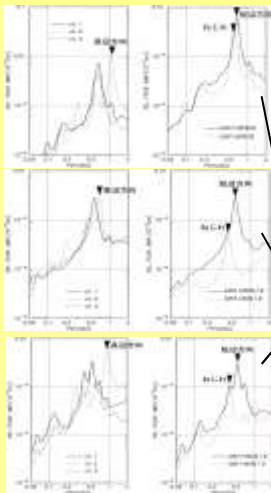
2005年福岡沖地震で被災したマンションにおける振動測定(微動による振動周期の確認)

長辺方向の周期	短辺方向の周期	回転成分の周期	長辺/短辺(剛性比)
マンションA	1.08s	0.66s	0.59s	1.64 (0.37)
マンションB (A棟)	0.68s	0.57s	0.44s	1.19 (0.71)
マンションB (B棟)	0.93s	0.53s	0.39s	1.75 (0.32)

長辺方向と短辺方向とでこんなに振動特性(剛性)が違って良いのか?

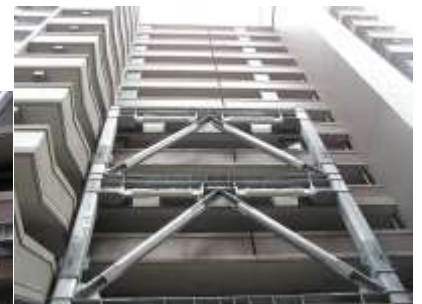
耐震補強後のマンションA

撮影：2007. 3. 20.

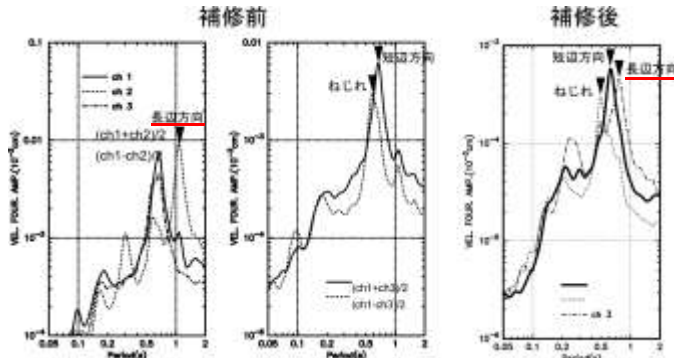
地震被災直後と補強後におけるマンションAの振動特性の比較

マンション建物の1次固有周期
 長辺方向 1.08秒 → 0.76秒
 短辺方向 0.66秒 → 0.62秒
 ねじれ 0.59秒 → 0.50秒
