2 2005年3月20日福岡県西方沖地震の被害について

瀬尾 和夫*

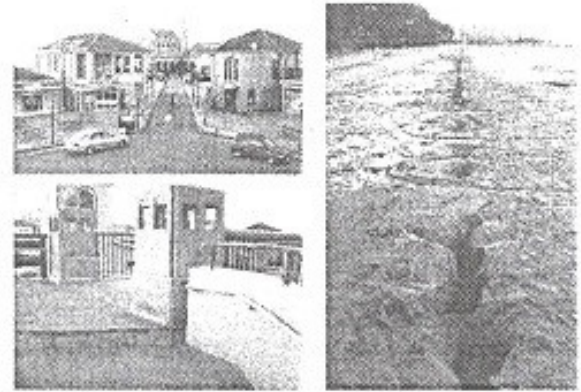
百道浜は図2に示すように、最近の約20年間に急速に開発された埋立地であり、福岡ドーム(現在はヤフードーム)・海浜リゾート施設・博物館等の文化施設・高層マンションと戸建住宅群がすでに立地している。今回の地震では液状化災害が最も心配された地域であるが、海岸付近や駐車場などオープンスペースに噴砂が見られたこと、一部の配管施設や道路に噴砂に伴う変形やずれが生じたことを除けば、大きな問題となるような被害は発生しなかった。また図2の旧海岸線よりも内陸側では被害らしい被害を見ることは全くなかった。

写真1 百道浜の開発と液状化被害

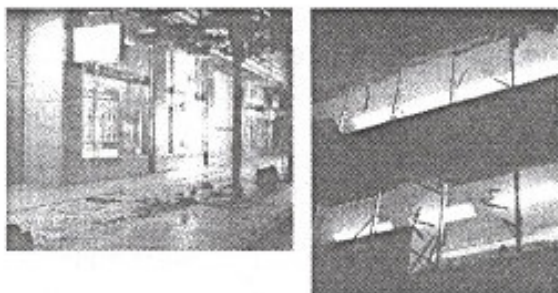
一方、福岡市中心部の天神地区に位置する福岡ビル(10階建て事務所・店舗ビル)では、地震と同時に道路に面した外壁の窓ガラスが飛散落下したことで注目された。わずか2名の負傷者(西日本新聞3/21による)に止まったのは地震の発生が偶々休日の午前中であったという偶然に過ぎず、平日の通勤時間帯や休日の午後であれば大惨事になるところであった。被害の原因はビル建設当時の古い基準であったために、構造本体の変形に窓ガラスが追随できなかったことにあり、地震災害に対して全く無防備であったと云わざるを得ない。以前からの防災対策上の課題がまた一つ露見した訳であるが、その後の対応は迅速で、地震当日の夕刻には落下したガラス片の後片付けが始まり、外壁には防御ネットが張り巡らされた。そして地震の翌々日には、ビル内の店舗が営業を開始するという具合であった。

写真2 地震当日夕刻までに片付けられた路上のガラス片と破損した窓ガラス(上)。下は建物全体に防衝ネットを張られた地震翌朝の福岡ビル。

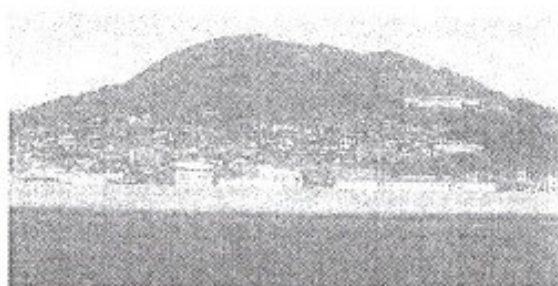
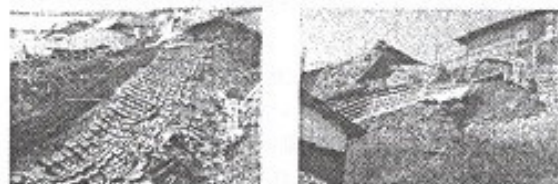
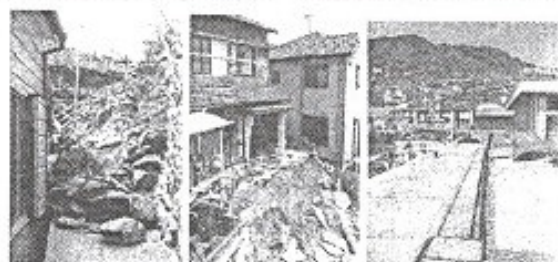
今回の地震では、震源に最も近く地震動は他地域よりも強かったに違いないが、強震記録が得られていないため確実なことは判らない状況にある。木造家屋の被害は、屋根瓦特に棟瓦の崩壊と、階段状の造成法面の崩壊に伴う下段隣家の側方からの圧壊が大部分であって、主として短周期地震動の作用が大きかったと考えられる。一方において、純粋な地震動によって崩壊した木造住宅はごく一部に限られており、鉄筋コンクリート建築の被害は皆無であった。

写真3 玄界島の被災状況(主な被害は石垣と屋根瓦)

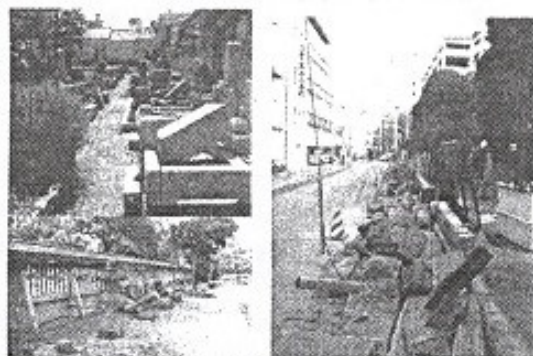
当初は、墓石の転倒状況によって地震動強さの分布状況を確認しようとしたが、市内中心部には境内に墓地を持っている寺院が少なく、充分な統計資料を得ることは困難であった。それでもいくつかの事例から、警固断層より西側では墓石の転倒率は概ね2~3%程度と極めて低く、同断層の僅か東側(後日の再調査で確認できた)では概ね20~30%程度と大きな差異が認められた。

写真4 被害の大きかった警固断層東側の墓石・石灯籠等
今泉2長円寺(左上)、天神2警固神社(左下)、天神3安国寺(右)

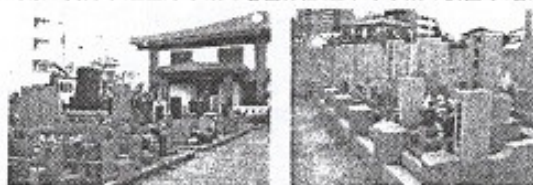
写真5 被害の小さかった警固断層西側の墓石
大手門3円応寺(左)と唐人町1成道寺(右)

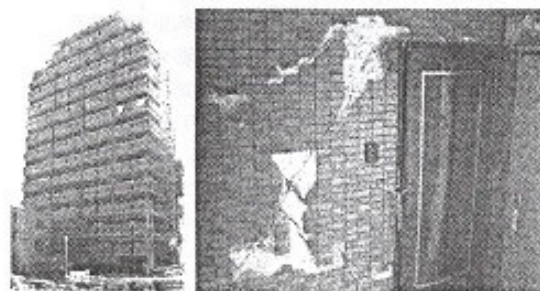
鉄筋コンクリート造14階建ての1つのマンションでは、最上部の14階から12階までの間は非常に軽微な被害(壁にヘアークラックが認められる程度)に止まっており、それ以下の階では下階にゆくに従って、玄関ドア脇の非構造壁のせん断被害が大きくなり、玄関ドアに歪を生じさせるほどであった(写真6)。被害が生じたのは建物の長辺方向のみで、その直交方向には被害が発生していない。このような被害について、建築構造家は非構造壁であるから被害はやむを得ないと考えるかも知れないが、居住者にとってみれば簡単に割り切れるものではない。特に、このために玄関ドアが変形拘束され、地震時の緊急避難ができなかったことについて、建築関係者は真摯に受け止める必要があるものと考えられる。

写真6 高層マンションの被害状況(中央区今泉2)
