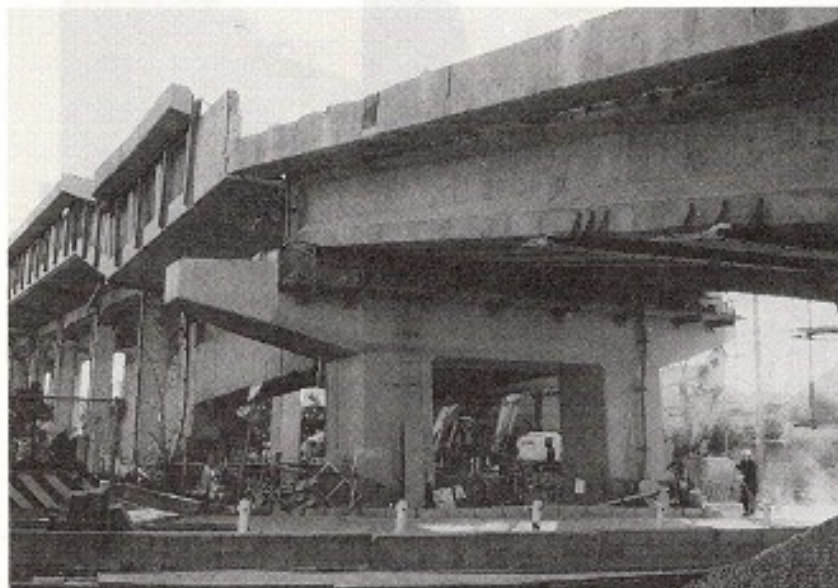
【写真 1】新幹線高架橋の崩壊現場（西宮市上田市，阪急今津線との交差点部，1/21撮影）。長スパンの桁が落下し，支柱は大規模な橋軸方向のせん断破壊による圧壊や沈下を起こしている。その前後の純ラーメン部分では支柱の柱頭に曲げ破壊が連続発生している。

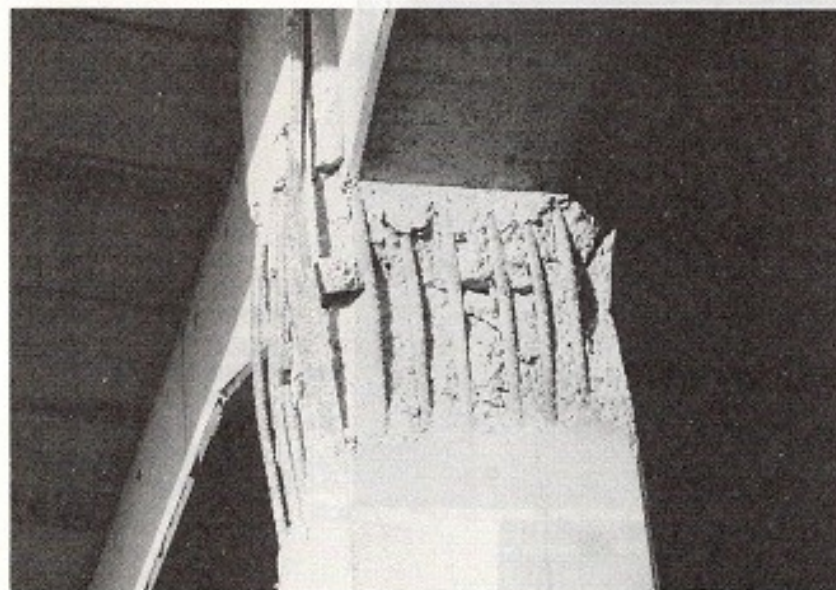
【写真 2】新幹線高架橋純ラーメン部の詳細（西宮市松籬荘，1/21撮影）。柱頭の破壊部分に木片が見えるが，それよりもコンクリートの被り厚さの不足や帯筋が全く見られないことの方が問題かも知れない。

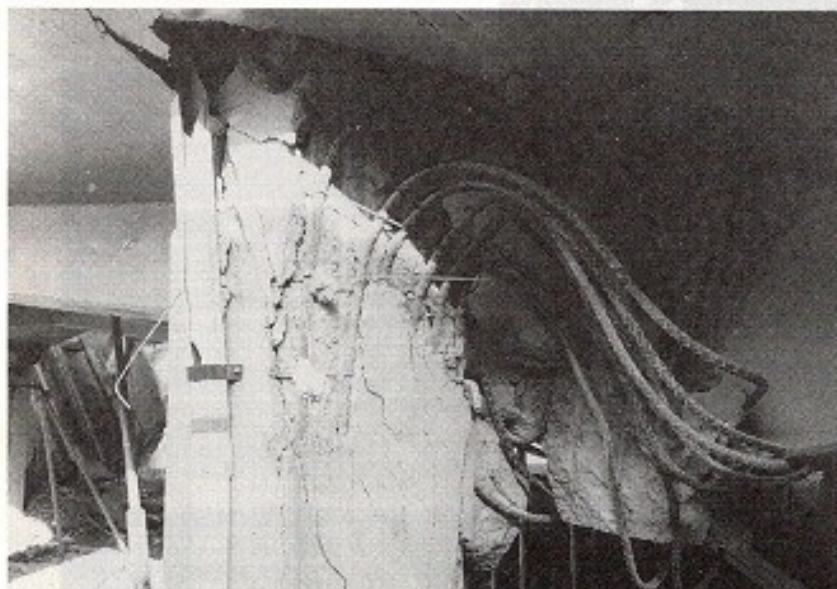
【写真 3】同じく新幹線高架橋純ラーメン部の圧壊（西宮市松籬荘，1/21撮影）。写真2の段階から比較的容易にこの状況に破壊が進行したものと考えられる。帯筋やコンクリート被り厚さの不足，主筋のサビなど施工管理サイドのRC構造の基本についての理解不足による災害（人災）との印象が強い。

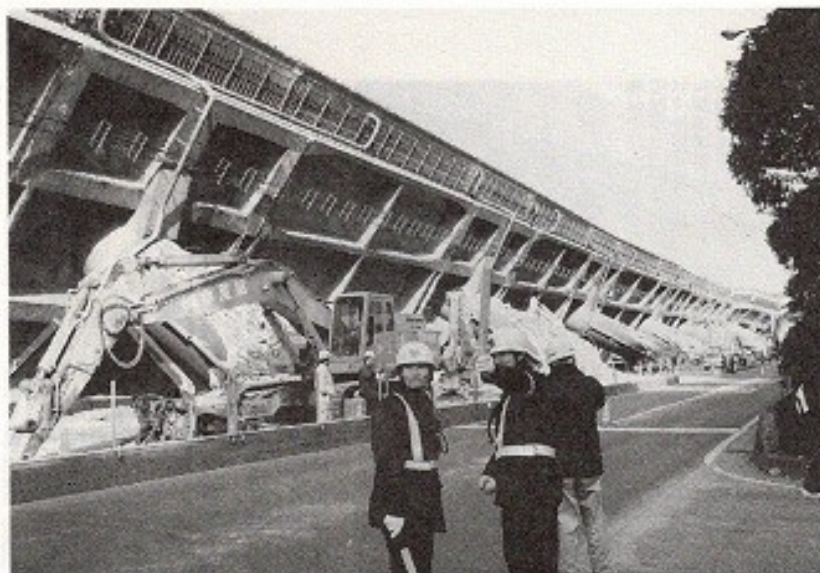
【写真 4】阪神高速道路神戸線の長さ600mにわたる崩壊現場（東灘区深江本町，1/21撮影）。橋軸直交方向への柱脚部の曲げ破壊が崩壊にまで至ったものと考えられる。ピルツ工法による床板の損傷と転倒（北）側の柱脚部曲げ破壊がそれほどひどい状態でないことから、一連の破壊は極めて短時間のうちに連鎖的に発生したのと考えられる。

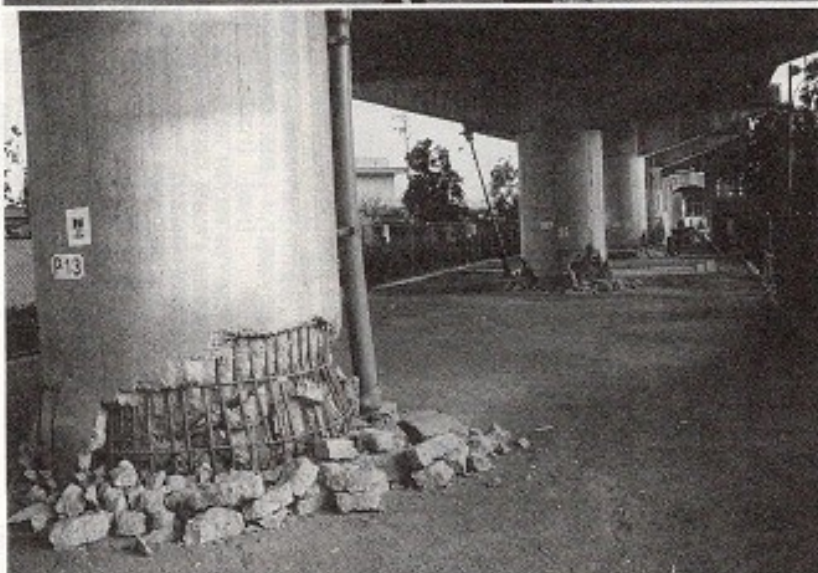
【写真 5】国道171号線の高架部（西宮市甲風園，1/21撮影）でも上記の写真4と類似の柱軸直交方向の曲げ破壊が発生している。両者にどのような条件の差があったのかは判からないが、紙一重であったような気がしないでもない。

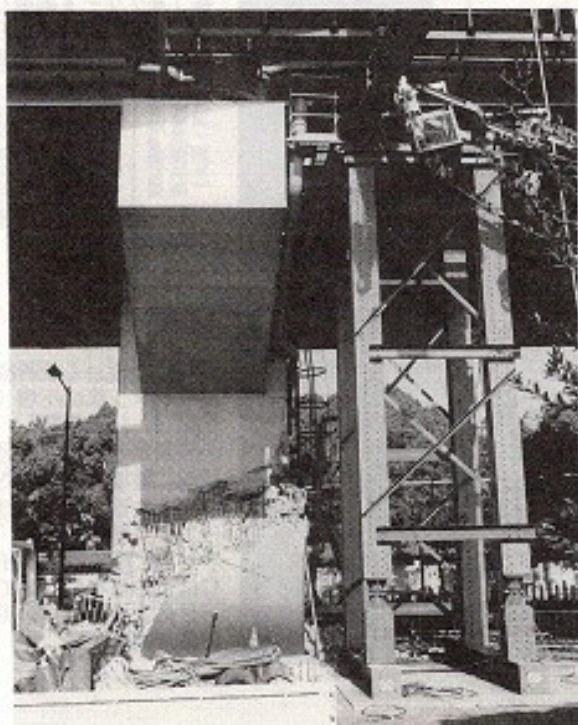
【写真 6】阪神高速道路の被害（西宮市社家町）。高架橋の被害の大部分は橋軸方向への主柱のせん断破壊であった。柱頭へは例外なく西向きの力が作用している（写真は南側から撮影，1/21）。

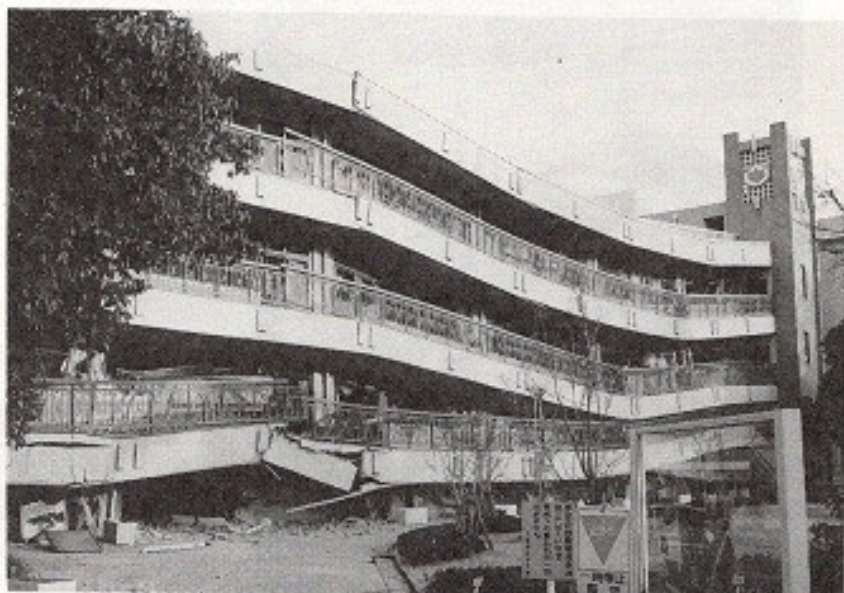
【写真 7】大手前女子大学校舎の崩壊（西宮市御茶家所町，1/21撮影）。構内へ立入っていないため詳細は不明である。1階部分は完全に圧壊しており，隣接校舎も大破している模様であった。

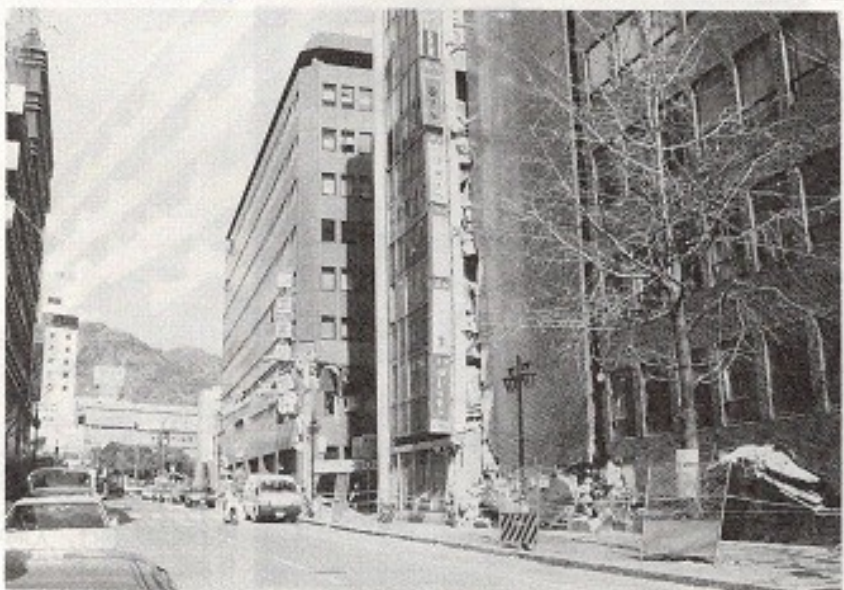
【写真 8】三宮ビル北館(奥)と南館(手前)の被害（中央区，1/28撮影）。北館は3階部分が，南館は1階部分が夫々圧壊している。

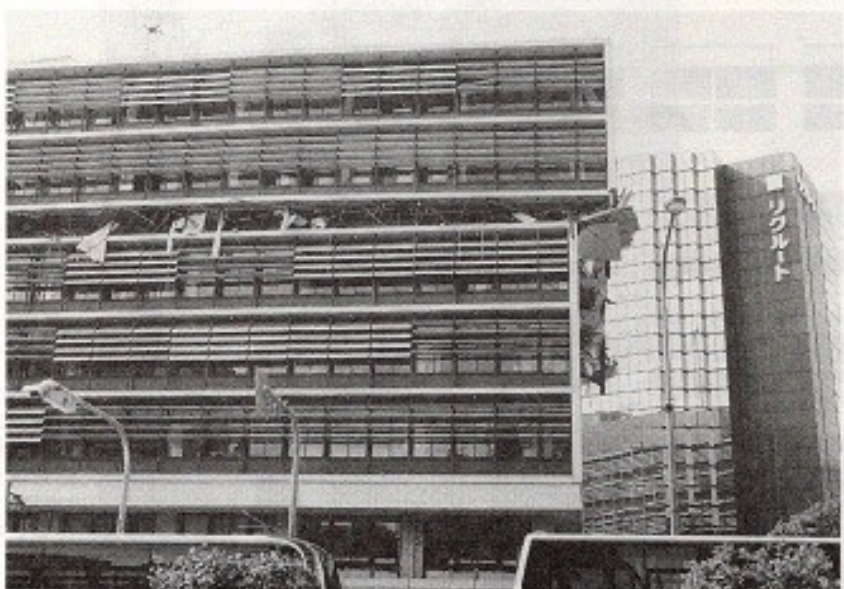
【写真 9】神戸市役所旧館の被害（中央区，1/28撮影）。6壊部分が長軸方向(北側)に圧壊している。隣接するリクルートビルや高層の新市庁舎には被害の痕跡は見られない。

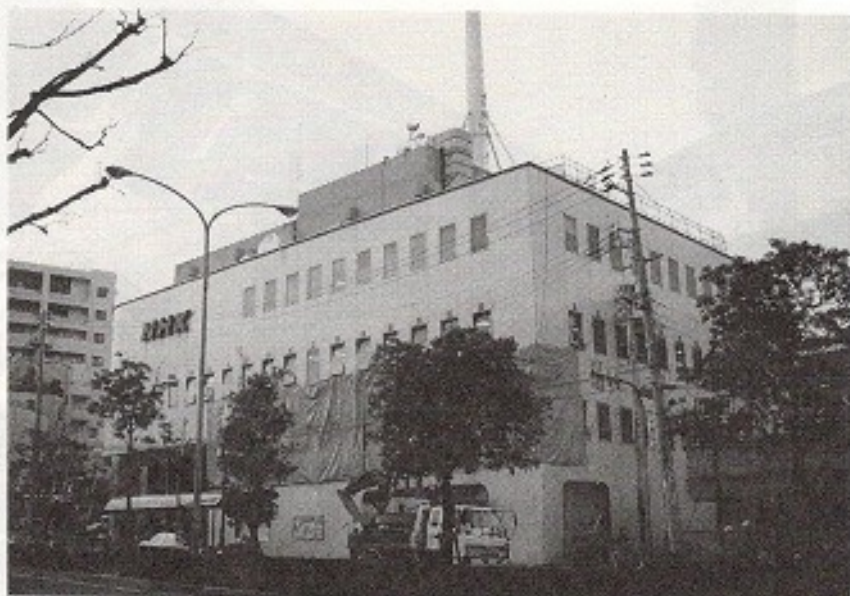
【写真10】NHK神戸支局壁面のせん断亀裂は既にシートで覆われていた（中央区中山手通，1/28撮影）。NHKテレビの被災現場からの第1報はこの建物の前で行われた。また，強震の瞬間を撮影したビデオカメラはこの建物の3階に設置されていた。

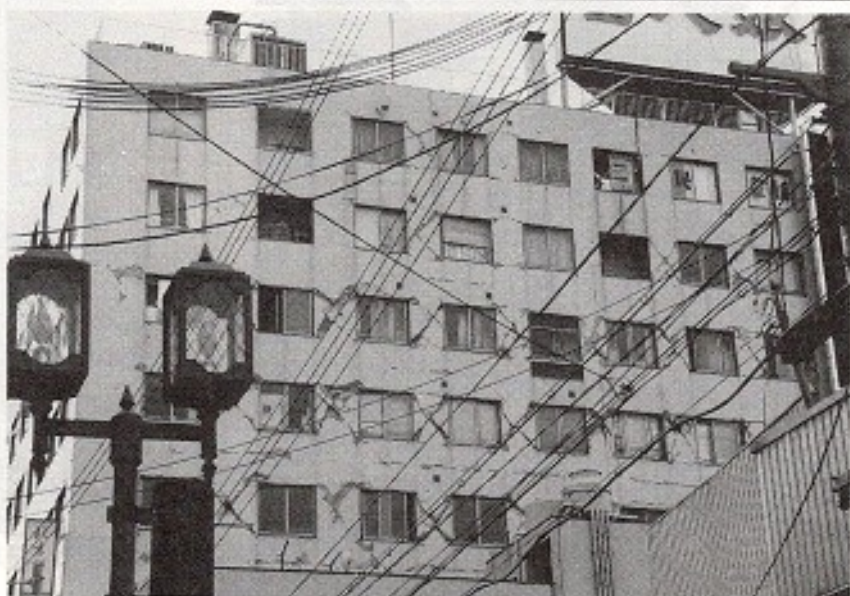
【写真11】元町プラザビル壁面のせん断亀裂（中央区元町通，1/28撮影）。大破には違いないが，合理的とも思えるこの種の破壊形態は，人的被害を与える危険性は少ない。

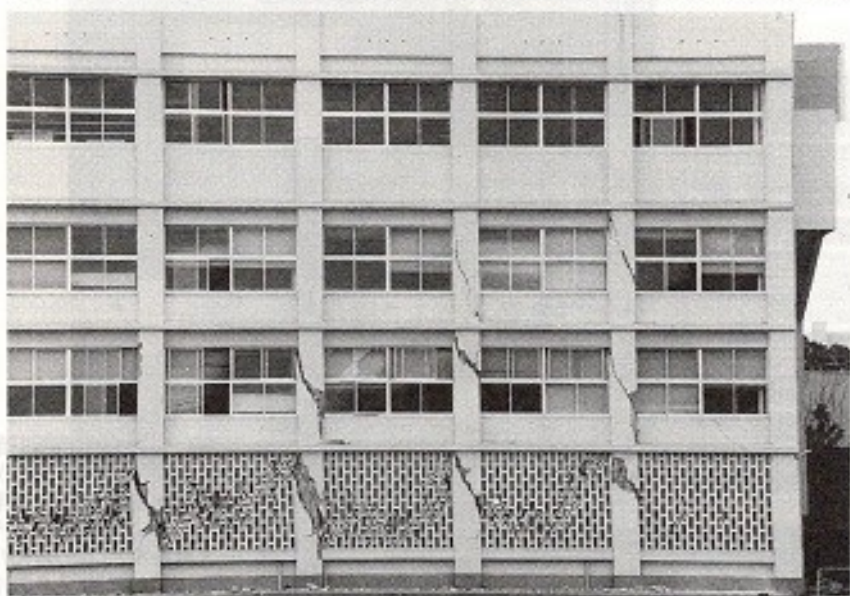
【写真12】甲南大学校舎のせん断亀裂（東灘区岡本，1/29撮影）。静的な1方向載荷を思わせる柱のせん断破壊が現われている（撮影は東側から）。この付近は木造住宅にも被害が多く見られる。

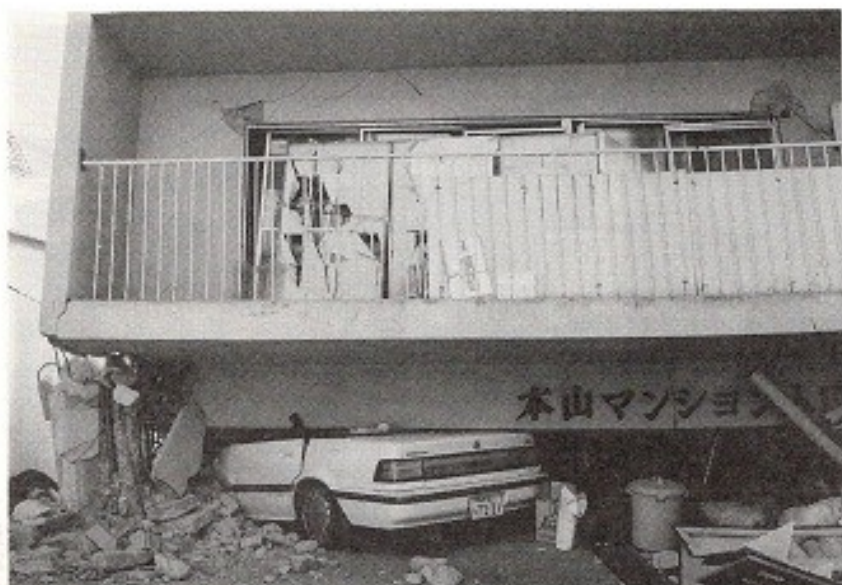
[写真13] JR摂津本山駅南側で1階部分が圧壊した本山マンション（東灘区田中町，1/29撮影）。1階はガレージとして使用されていた。この付近にはRC造マンションの被害が特に集中している。

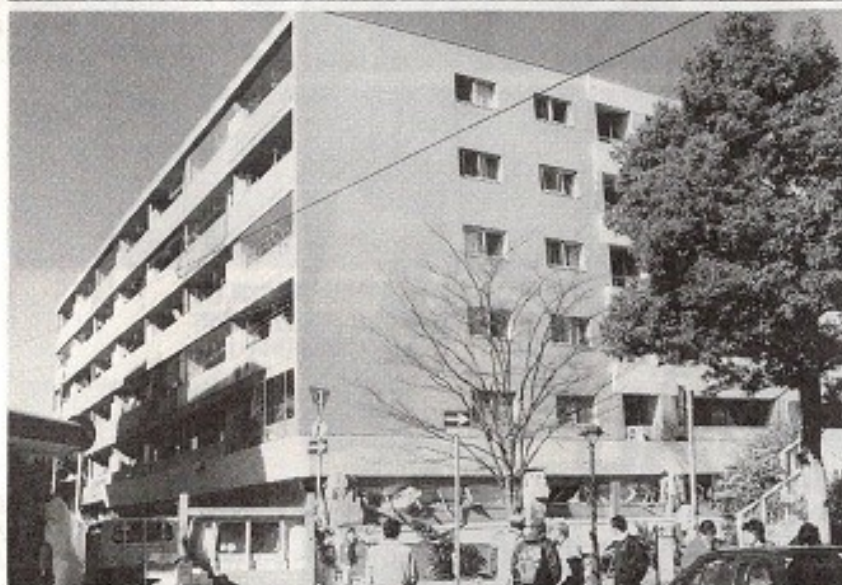
[写真14] 同じくJR摂津本山駅前のマンション（東灘区田中町，1/29撮影）。1～2階の店舗部分が圧壊している。

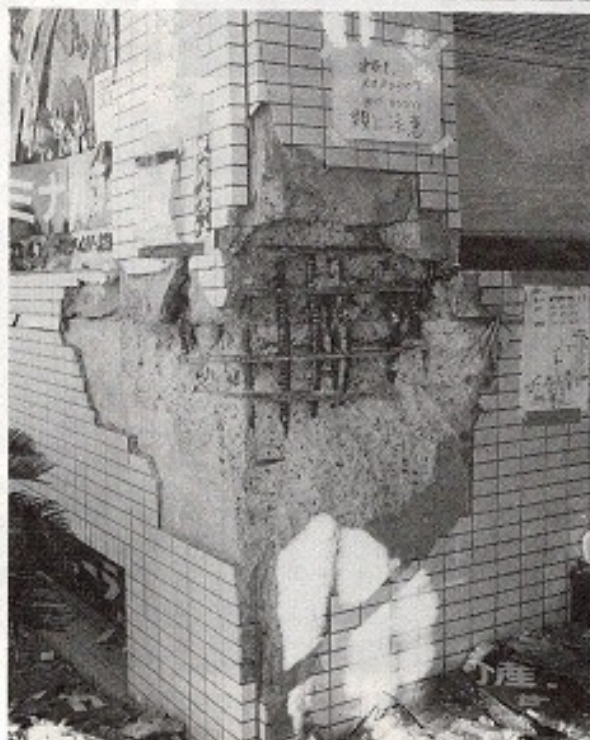
[写真15] 同じ摂津本山駅前で崩壊を免れた商業建築（東灘区田中町，1/29撮影）。被災度はかなり重傷ではあるが，柱梁接合部の配筋が建物崩壊を防いでいる。

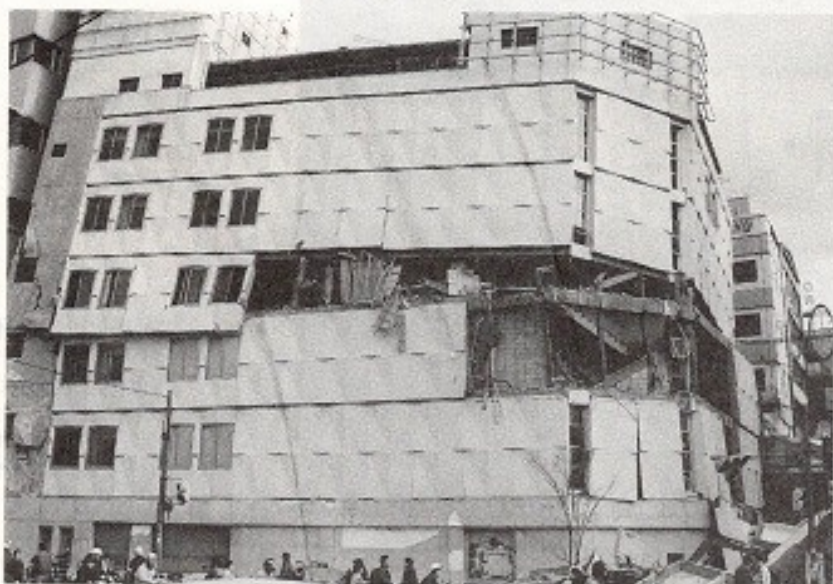
【写真16】頭上の危険に対して
余りにも無防備な場所が散見
される（中央区三宮町，1/28
撮影）。危険度判定の結果を
持つまでもなく，行政による
迅速な強権発動が望まれる。

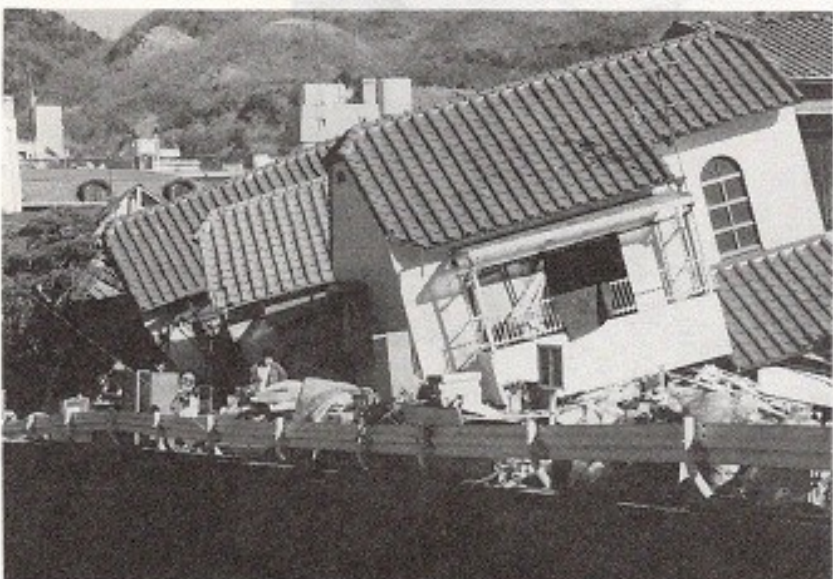
【写真17】このような事態に直
面するとカメラを向けること
すら憚られ，遠方からズーム
で撮影する（東灘区田中町，
1/29撮影）。天上川に沿って
被害集中が見られる。

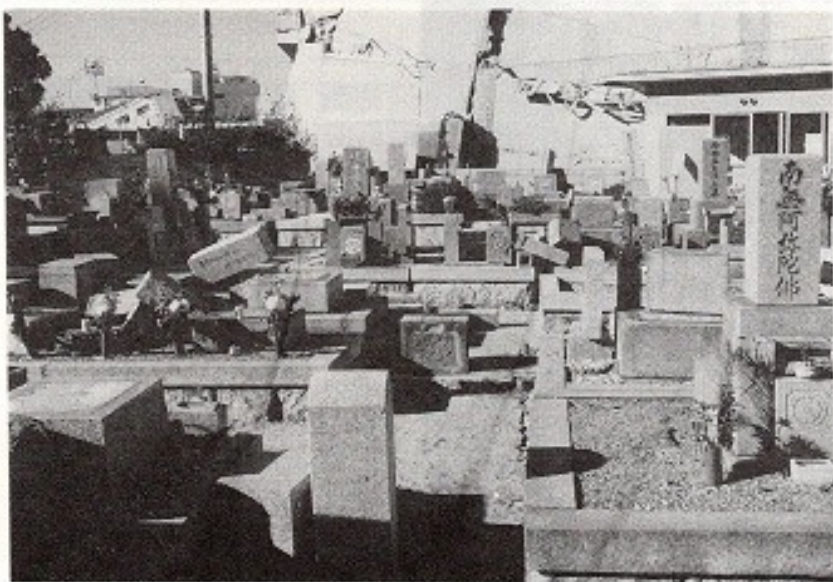
【写真18】灘神戸生協配送セン
ターの被害（東灘区甲南町，
1/29撮影）。天上川を挟んだ
手前の墓地は壊滅状態で礎石
まで転倒しているものもある
が，希には転倒を免れた墓石
も見受けられる。
