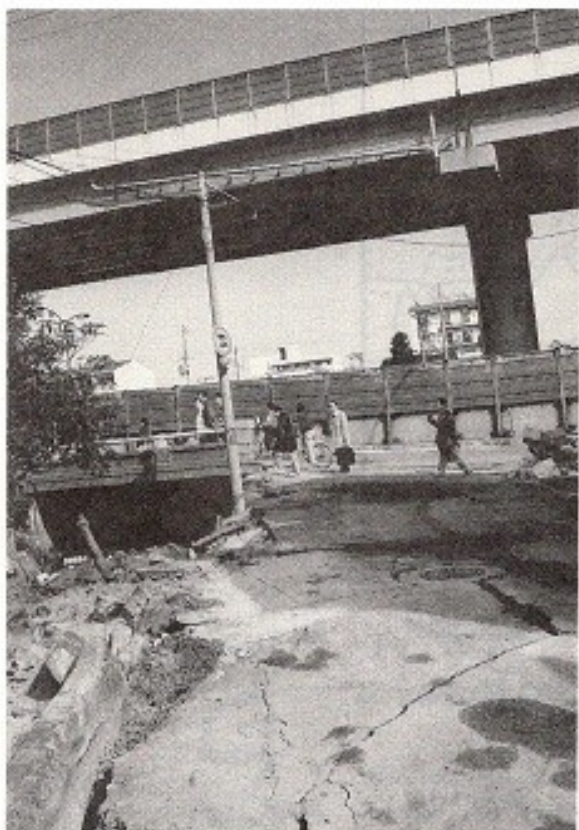
【写真19】津門川付近の阪神高速（西宮市津門住江町，1/21撮影）。被害の多くは小河川の近くで発生している。

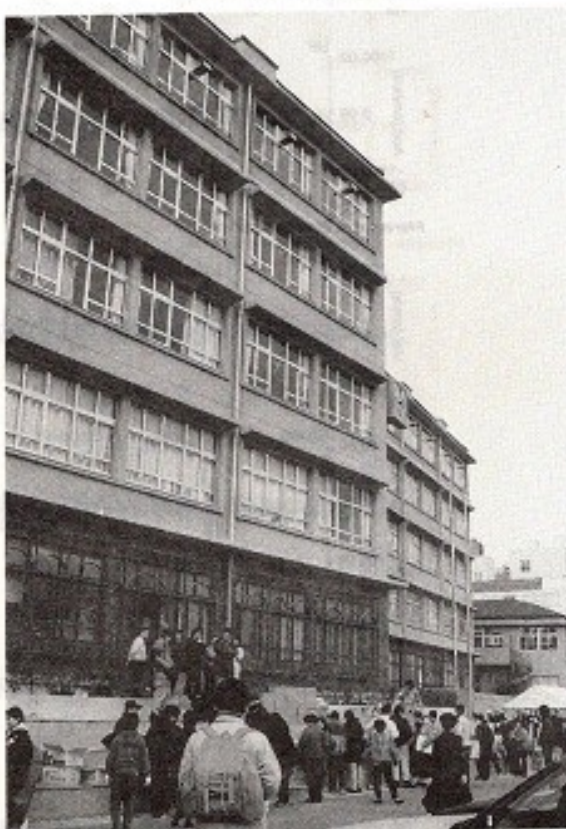
【写真22】学校建築の被害は一般に軽微であり、避難所として貴重な存在になっている（中央区北長狭通，1/28撮影）。

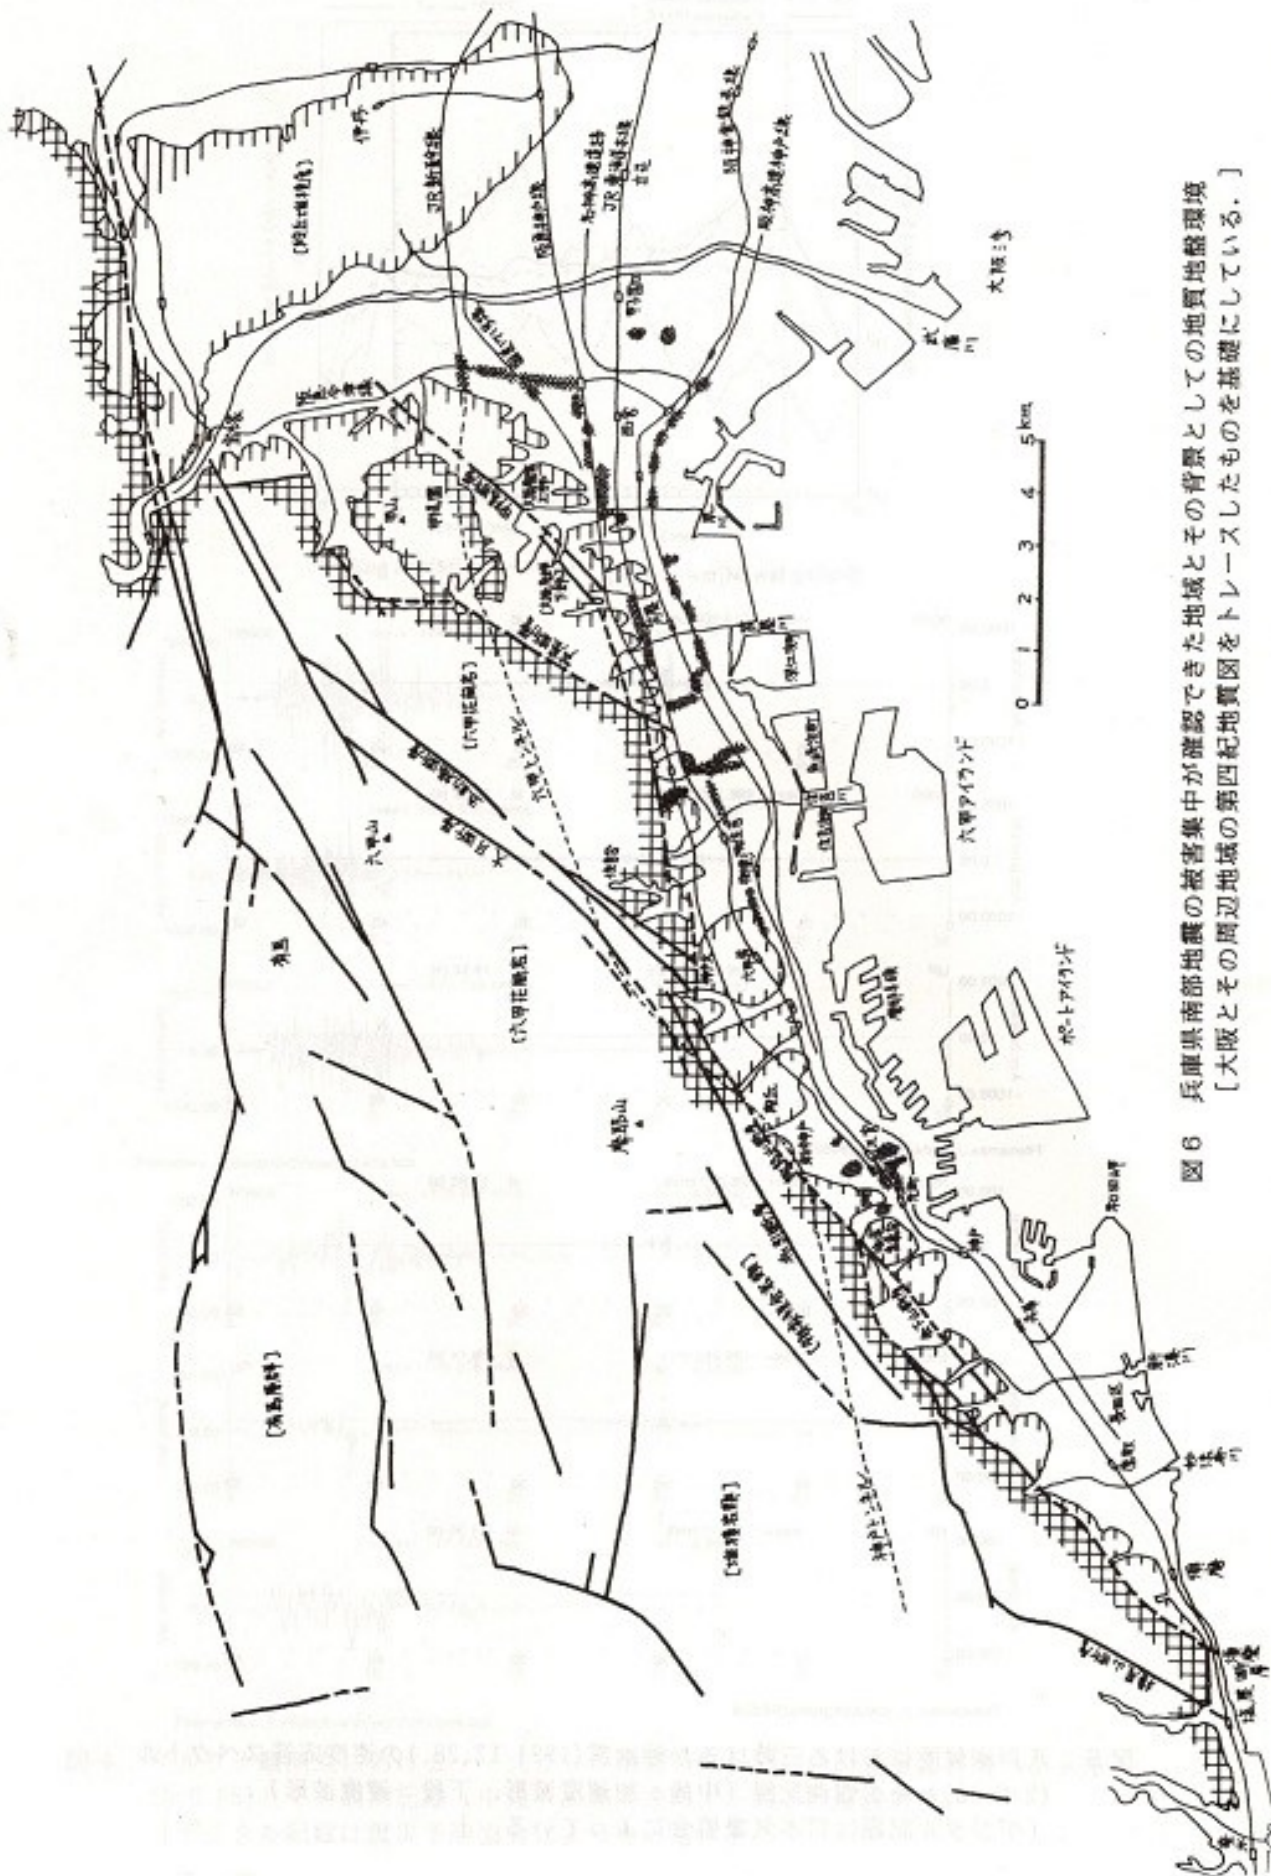
図6 兵庫県南部地震の被害集中が確認できた地域とその背景としての地質地盤環境  
 [大阪とその周辺地域の第四紀地質図をトレースしたものを基礎にしている.]
