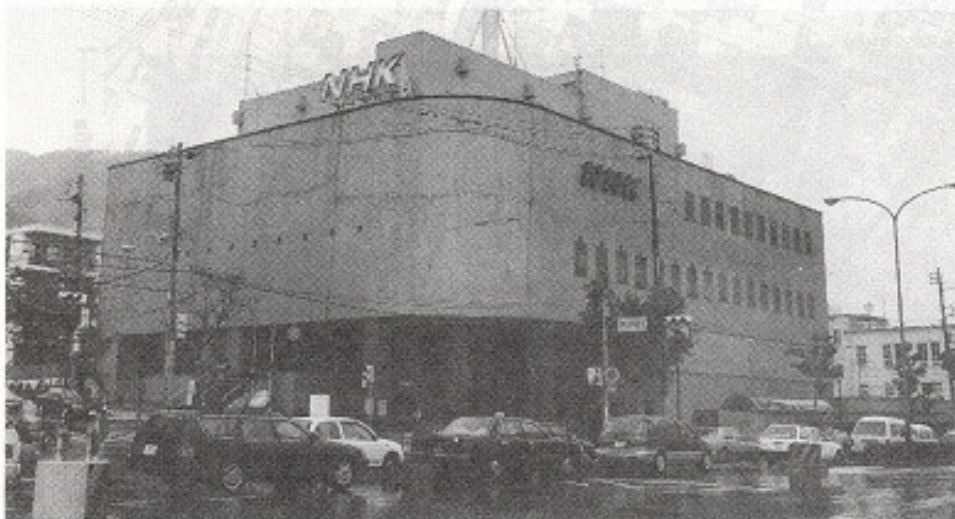
[写真 1]地震時のビデオ画像が撮影されたNHK神戸放送局の概観。RC4階建の建物は近々取り壊される予定になっているとのこと（中央区中山手通，6/3撮影）。

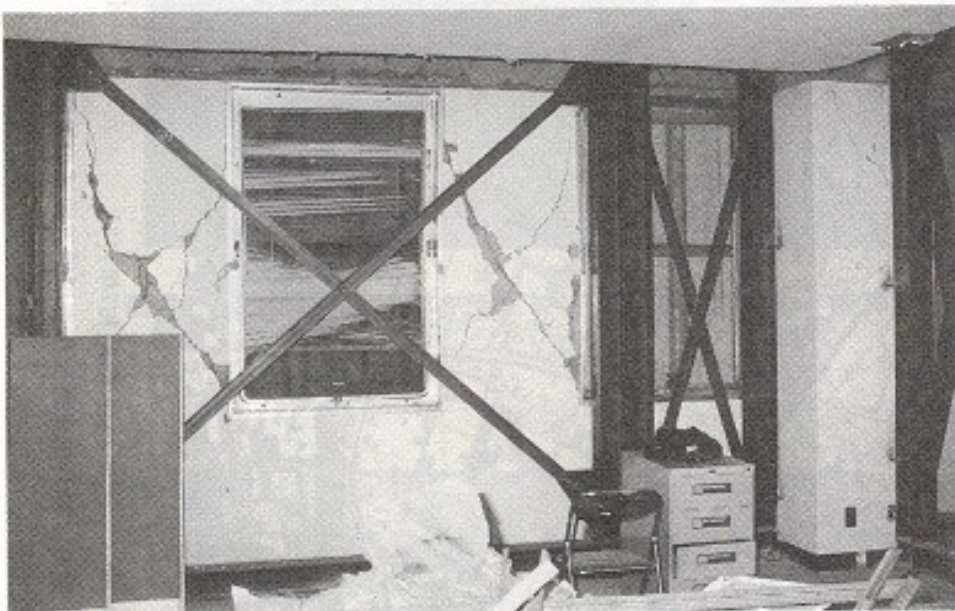
[写真 2]NHK神戸放送局で最も大きな被害を生じた2階部分。地震から1週間の間、補強なしの状態で行事しており、壁の亀裂からは外が見えていたとのこと（同上）。

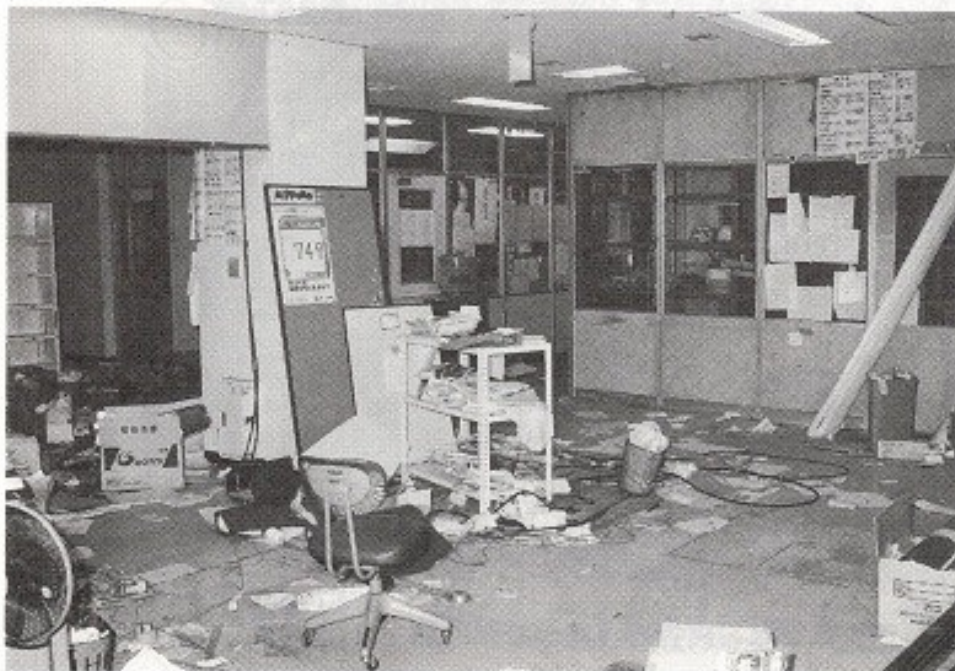
[写真 3]同じく3階のビデオ撮影現場。ビデオカメラとほぼ同じアングルで見た室内の状況（同上）。

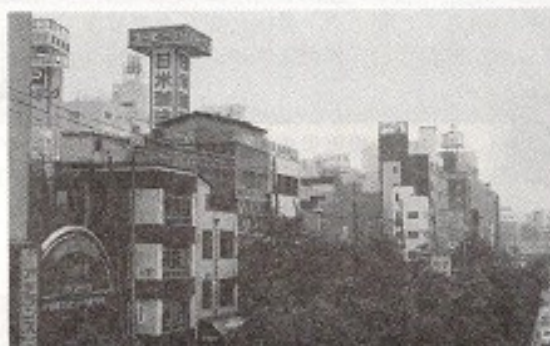
[写真 6]三宮フラワー通りにはビル屋上の無被害の広告塔が目につく(6/3撮影)。

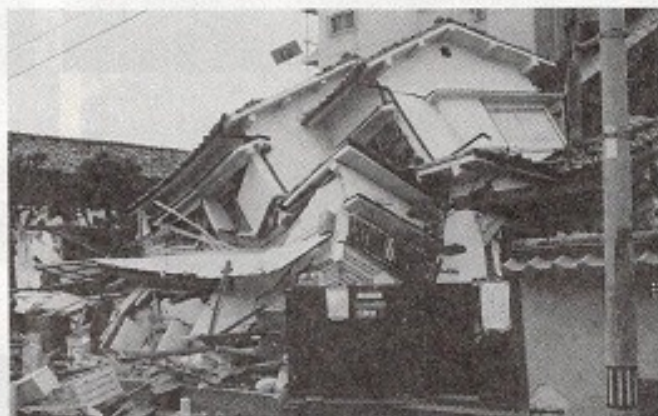
[写真 7]木造住宅の崩壊現場でも回りの塙は被害軽微(芦屋市翠ヶ丘, 1/21撮影)。

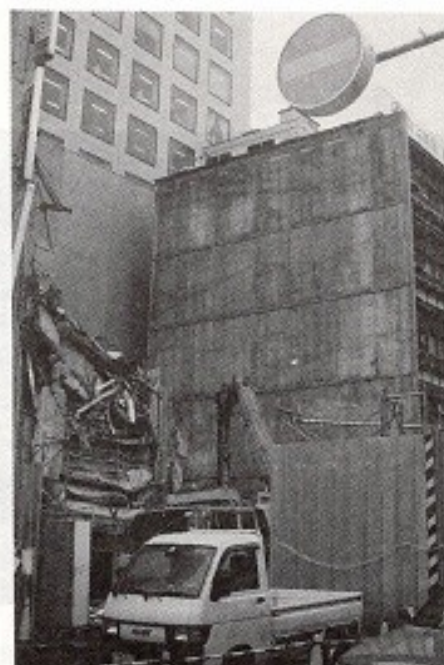
[写真 9]写真8と類似の状況は三宮下山手通でも見受けられた。「ビル倒壊の恐れあり通行危険」の表示の脇を車が頻繁に走行している(6/3撮影)。

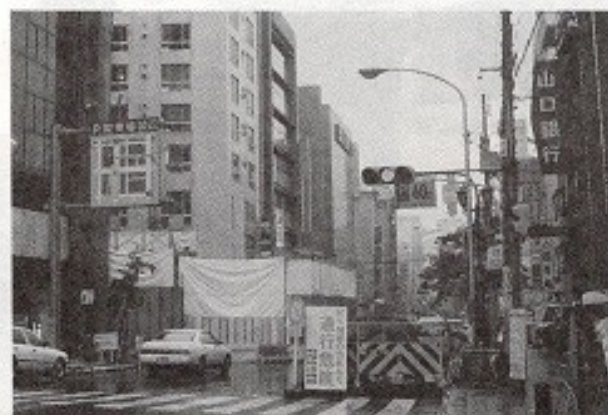
[写真 8]5/12の大雨で突然崩壊した三宮磯上通のビル崩壊現場。この時点ではほぼ片付けが終っている(6/3撮影)。
