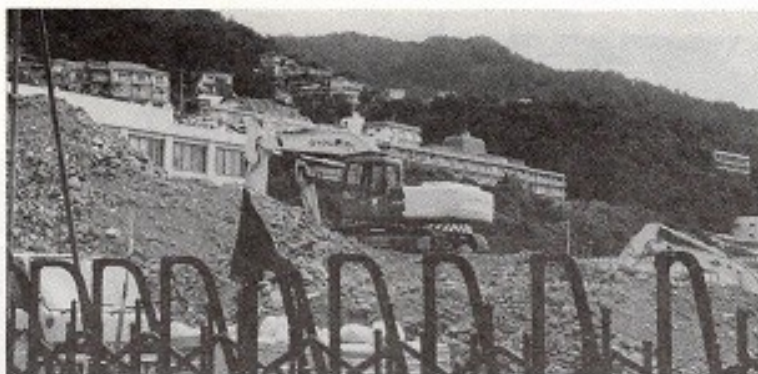
[写真10]甲南大学の被災校舎はすでに撤去されており、その北側の六甲山麓の斜面に開発された無被害の住宅がかえって目に付く（東灘区岡本，6/4撮影）。

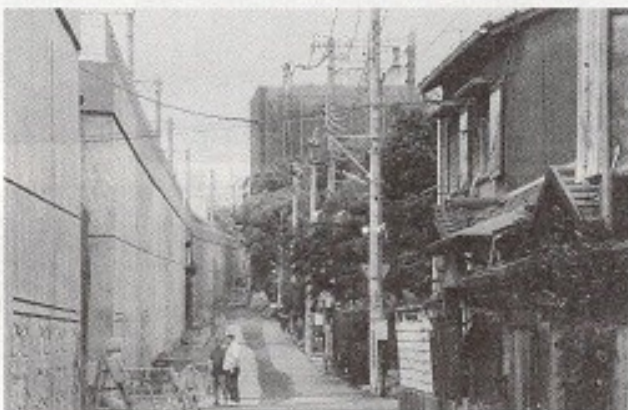
[写真11]阪急神戸線で被害の大きかった東灘区野寄の復旧現場と隣接した古い無被害住宅（6/4撮影）。

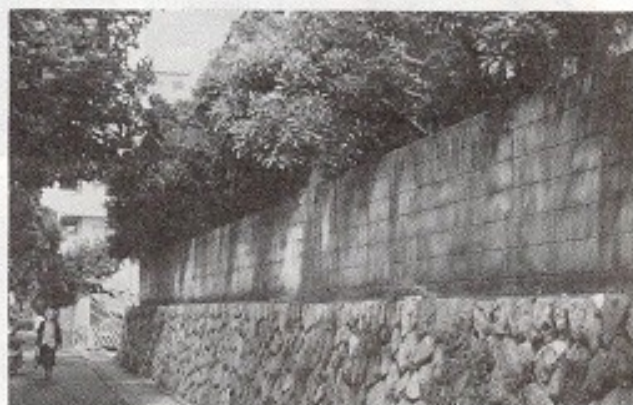
[写真12]阪急JR間の山手幹線に面した無被害のブロック塀と石垣（東灘区岡本，6/4撮影）。

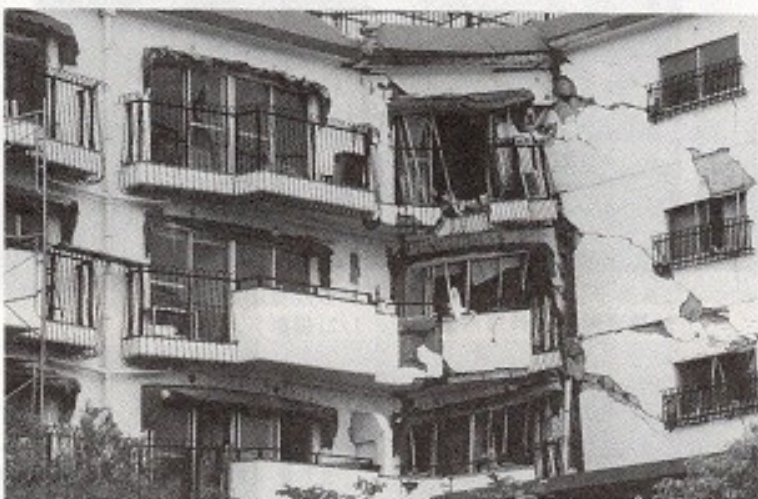
[写真13] JR摂津本山駅南側で1階部分が圧壊したマンションはまだ解体作業が行われていない（東灘区田中，6/4撮影）

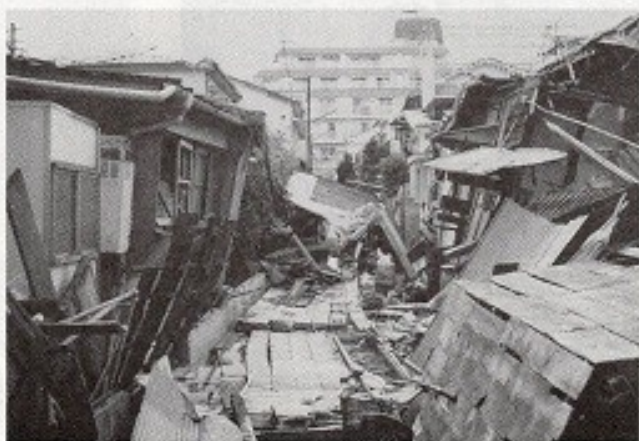
[写真14]東灘区魚崎北町の一帯には特に木造住宅の被害が集中していた（3/5撮影）。

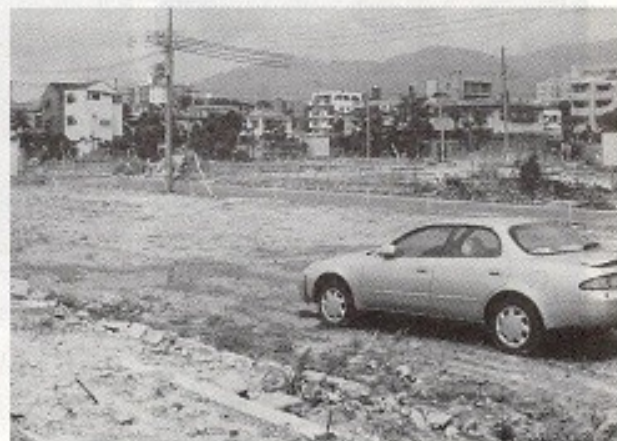
[写真15]同じ魚崎北町一帯の取り壊し完了後の状況（6/4撮影）

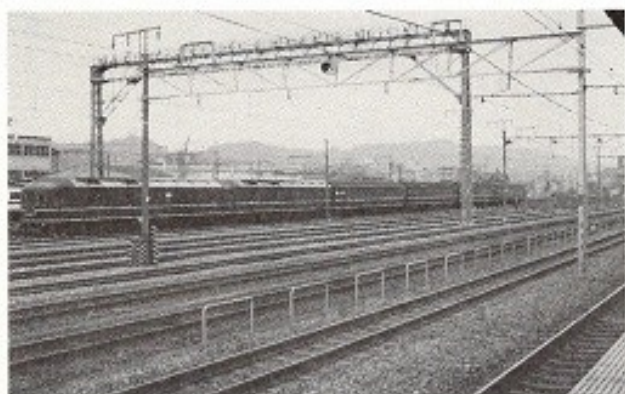
[写真16] JR 鷹取工場内では0.67g, 140cm/sに達する強震動が観測されていた(6/3撮影)。

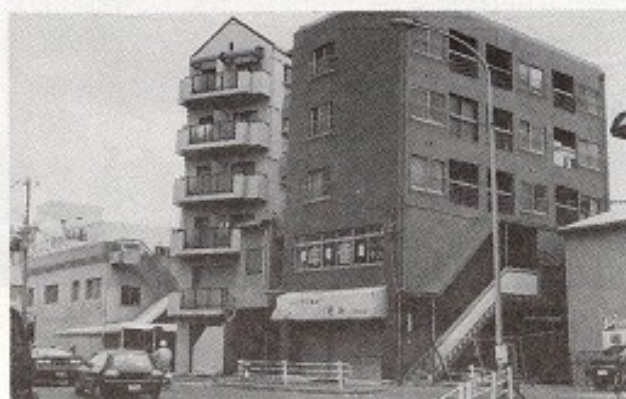
[写真17] 鷹取駅南口の建物にはさほど大きな被害は認められない(須磨区行平, 6/3撮影)。

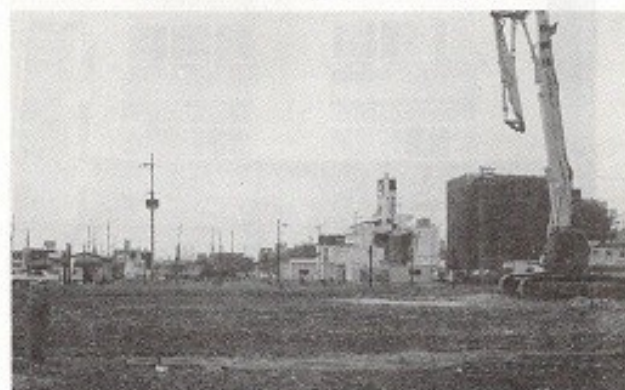
[写真18] 鷹取駅南側の広域火災現場(長田区海運, 6/3撮影)。

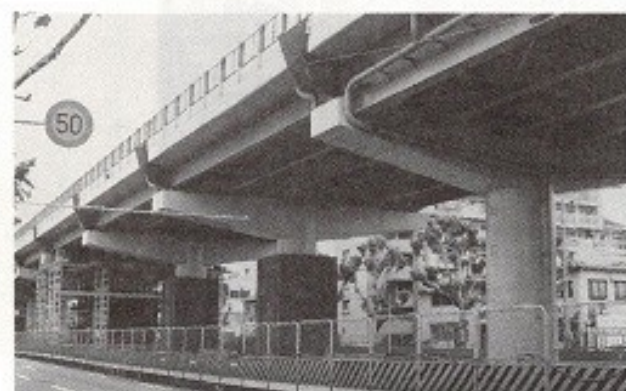
[写真19] さらに南の阪神高速では柱の補強工事が行われていたが被害は差程でもない(同左)。

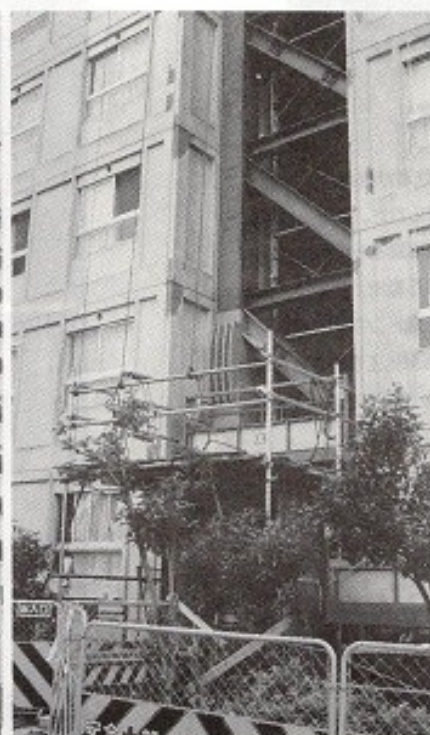
[写真21] 鉄骨主柱2階の脆性破壊部分の補強状況。周辺の住宅隅角部に小被害(同左)。

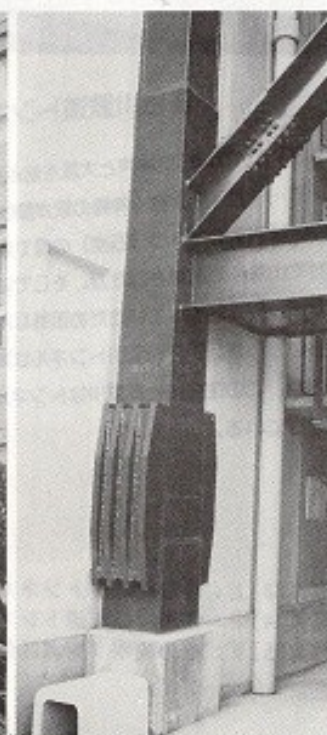
[写真22] 同じく1階脆性破壊箇所の補強状況(同左)。
