図3 兵庫県南部地震における構造物被害方向と周辺の強震記録の水平変位軌跡

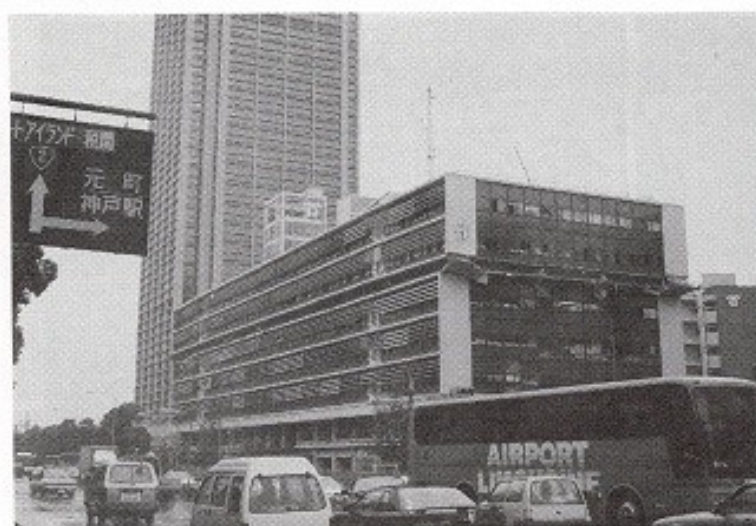
写真1-a 神戸市役所2号館(北東より)

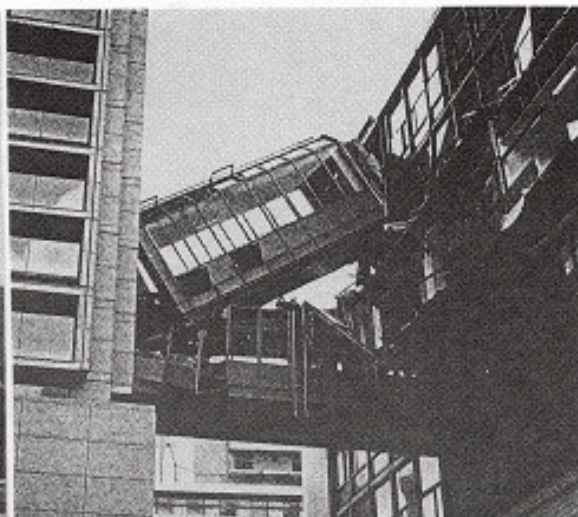
写真1-b 神戸市役所連絡橋(東より)

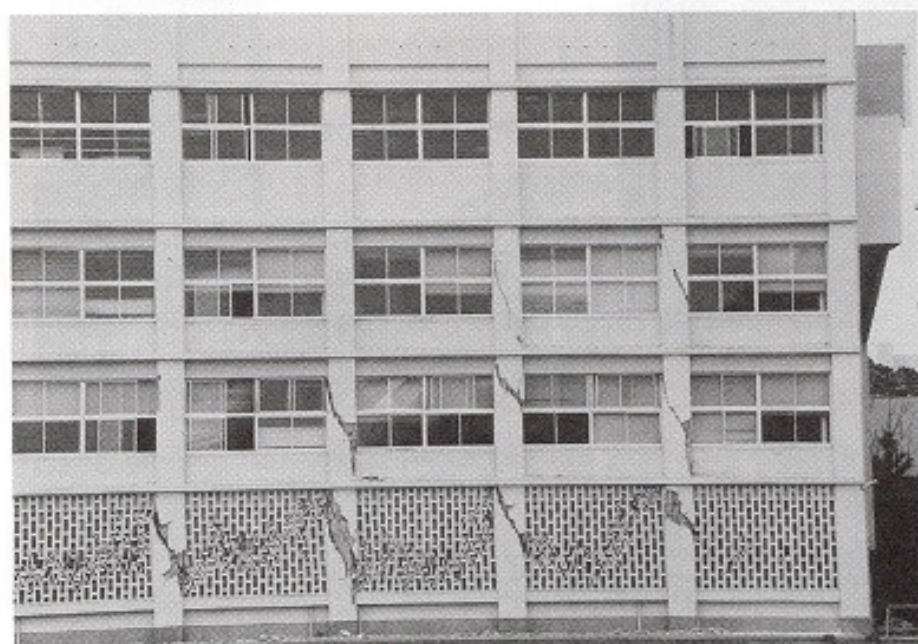
写真2-a 甲南大学校舎(東より)

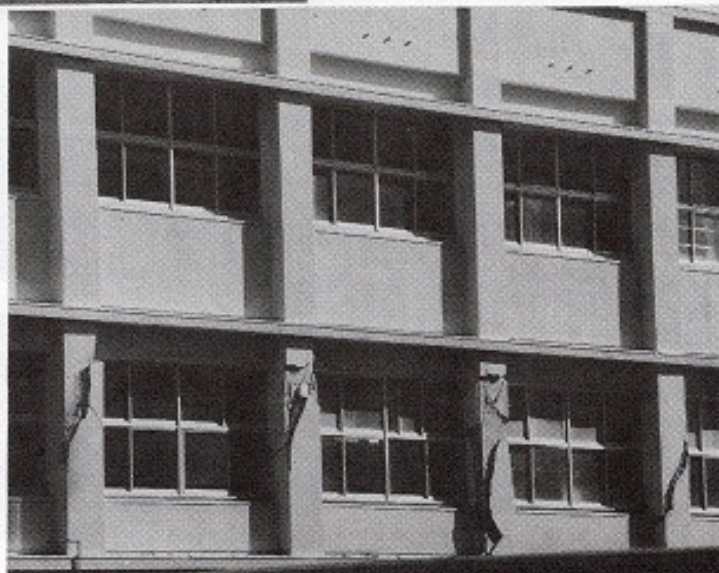
写真2-b 甲南大学校舎(西より)

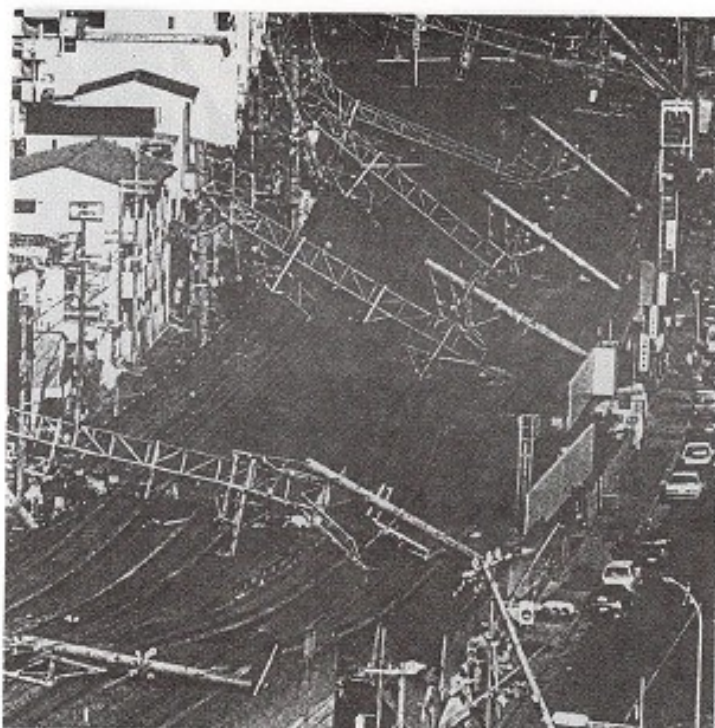
写真3 JR六甲道駅構内の電柱(西より)

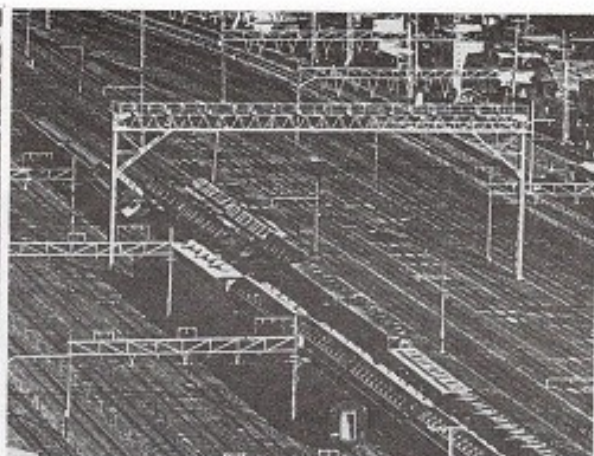
写真4 JR鷹取駅構内の列車(西より)

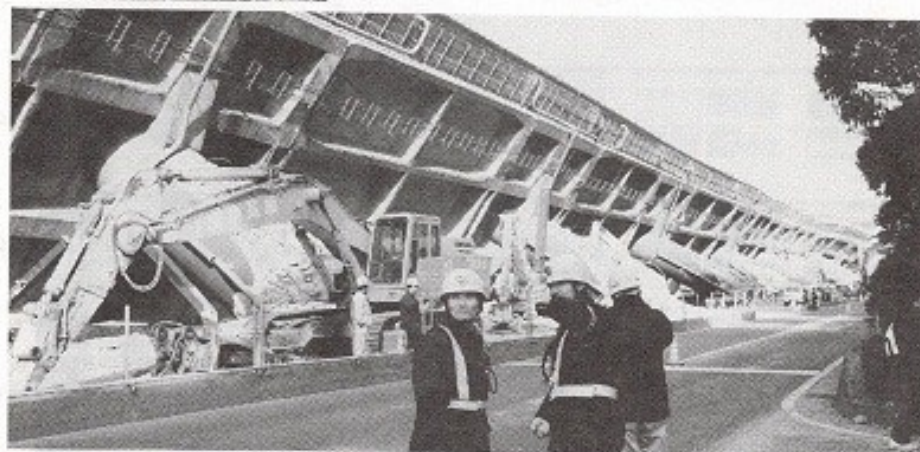
写真5-a 阪神高速3号神戸線(全体)

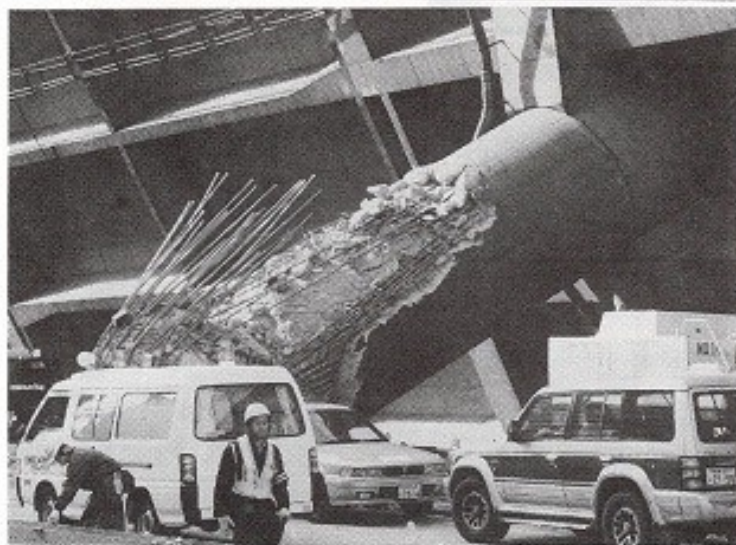
写真5-b 阪神高速3号神戸線(詳細)

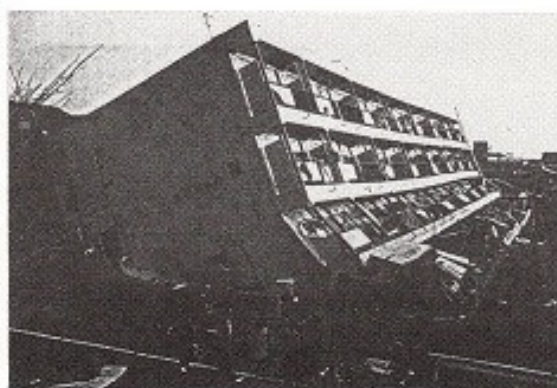
写真6 夙川マンションN(西より)
