東京 世田谷区 工事現場隣接の擁壁崩れる 7世帯に避難指示

成城で擁壁崩れ 7世帯16人避難 けが人なし

*** 2月16日に現地を訪ね、同時にネット情報などを集めてみました。**

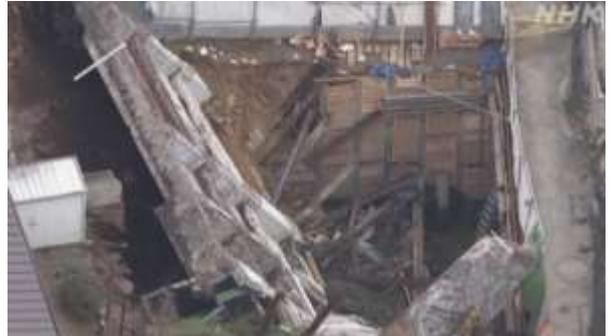
NHKの報道番組(2月14日)より

上の“建築計画”によれば、当該敷地では地上5階、地下2階の共同住宅を建設中で、工期は令和5年1月7日から令和5年12月29日までとなっており、現在は地下掘削の最中だったようである。NHKの写真には掘削側面の土留め壁(矢板)が写っているため、掘削は相当程度まで進行していたようである。工事の際に、既存の崖法面の保護が充分でなかったために、鉛直壁が滑り崩壊を起こしたものと推察される。

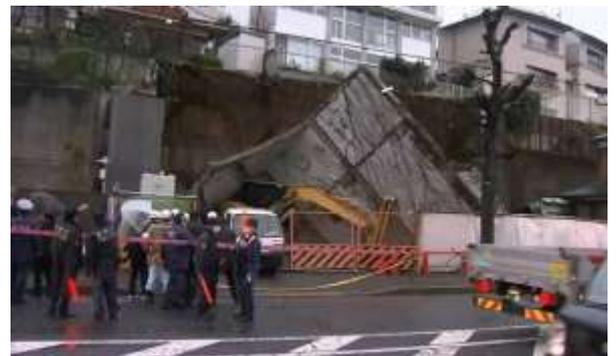
FNNプライムオン(2月13日17:17)より

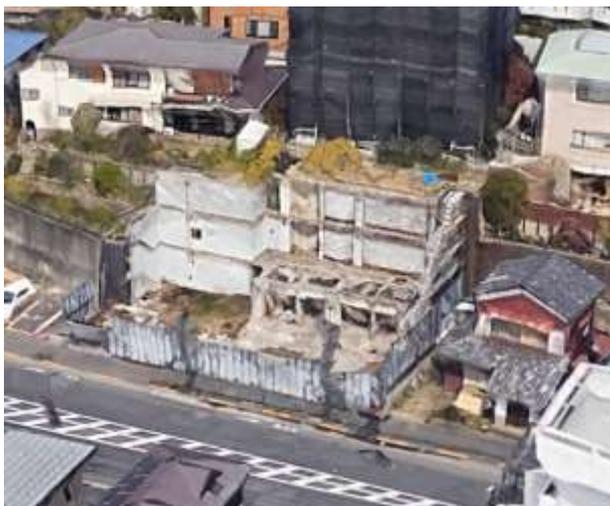
事故前の現場の状況(pic.twitter.com/OK5GP0ISz4 から)

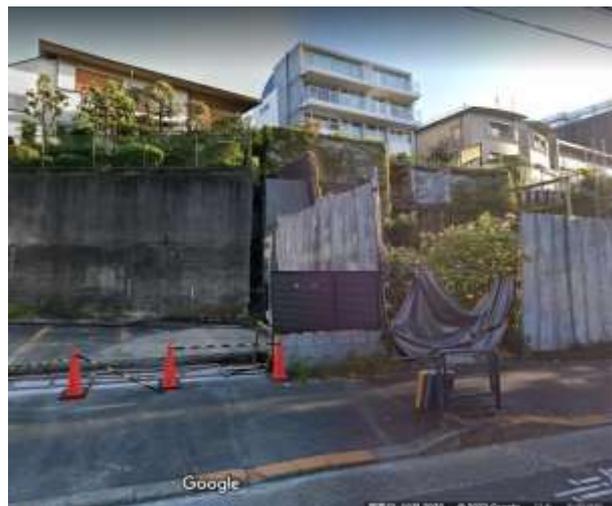
グーグルマップで見た事故前の状況
