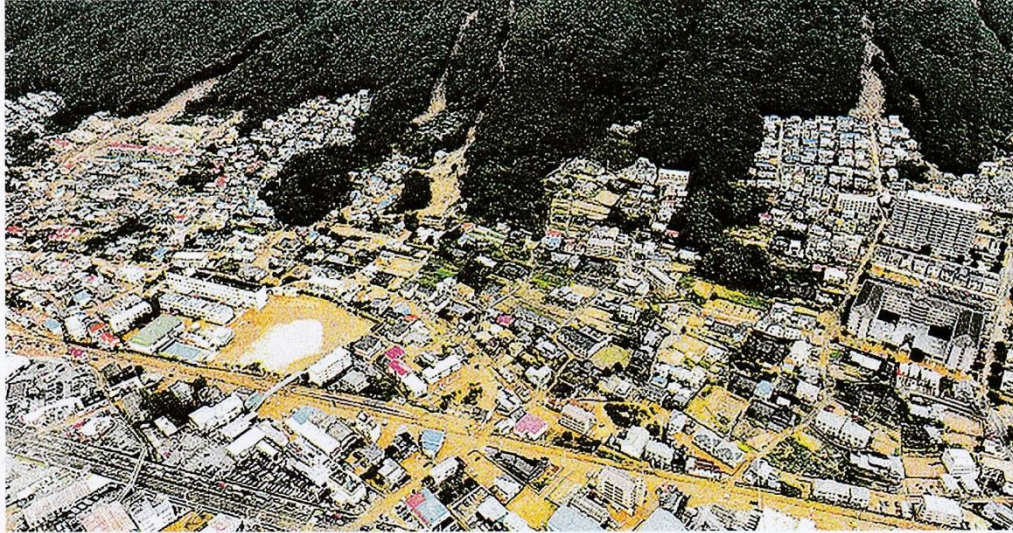
写真1 土砂崩れが発生した広島市安佐南区の現場 [3]

地の地形地盤環境の方にあるのではないと思われる。写真1から明らかなように、土石流に襲われた地区の背後には谷筋に沿った斜面崩壊が認められ、同じ斜面上にありながら谷筋から逸れた地区の被害は大きくないことから、土石流災害がランダムに発生したものではないことは一目瞭然である。このような被災地域の特色は図3と重ね合わせて見てみるとさらに明白になる。実際に被災地を訪問したのは災害から3週間後のことであるが、写真2に安佐南区の県営緑丘住宅周辺、写真3と同じく八木ヶ丘団地周辺の状況を示すように、現地では未だ自衛隊・警察・消防による合同の遺体捜索が行われており、山腹の傾斜が険しくなるほど被災程度が著しい状況を見ることができる。

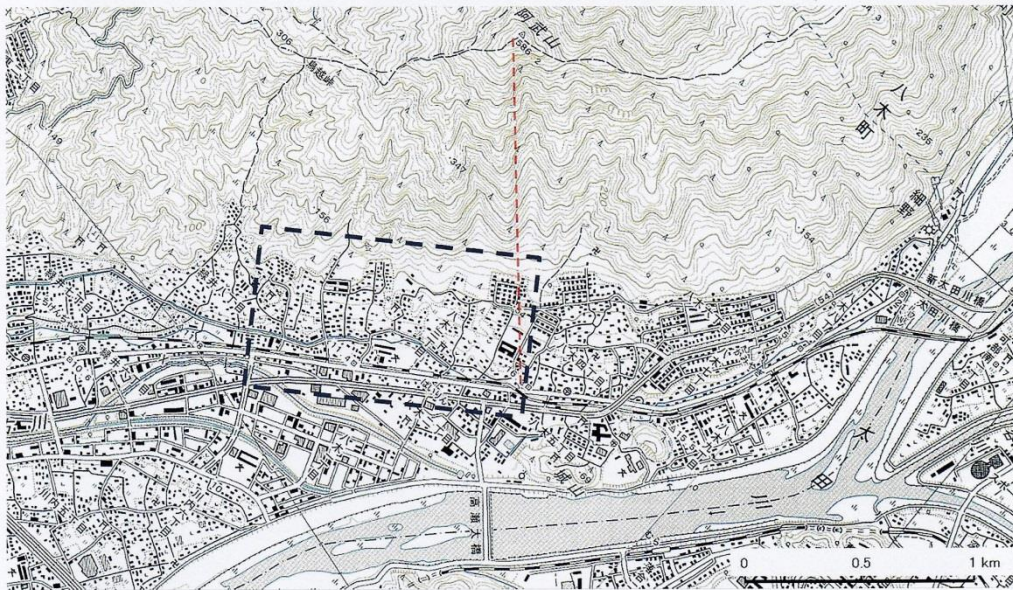
図3 安佐南区八木3,4丁目を中心とした地形図 [5].

青枠は写真1の撮影範囲を、赤い破線は図4中に示す山腹傾斜断面図の位置を示している。
