メキシコ盆地の長周期微動 -それは常時微動か脈動か?-

1995年兵庫県南部地震についての記憶

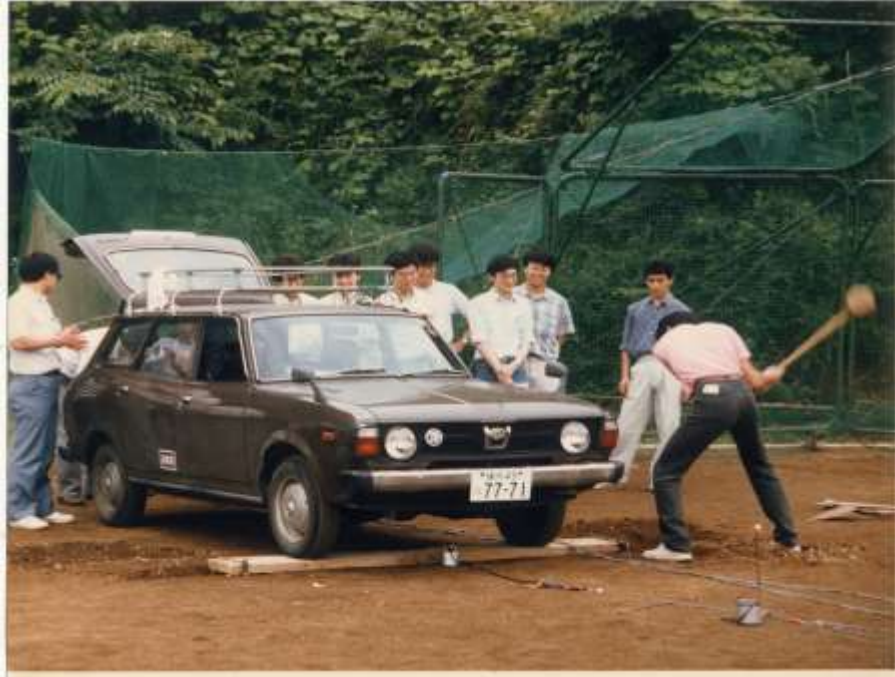
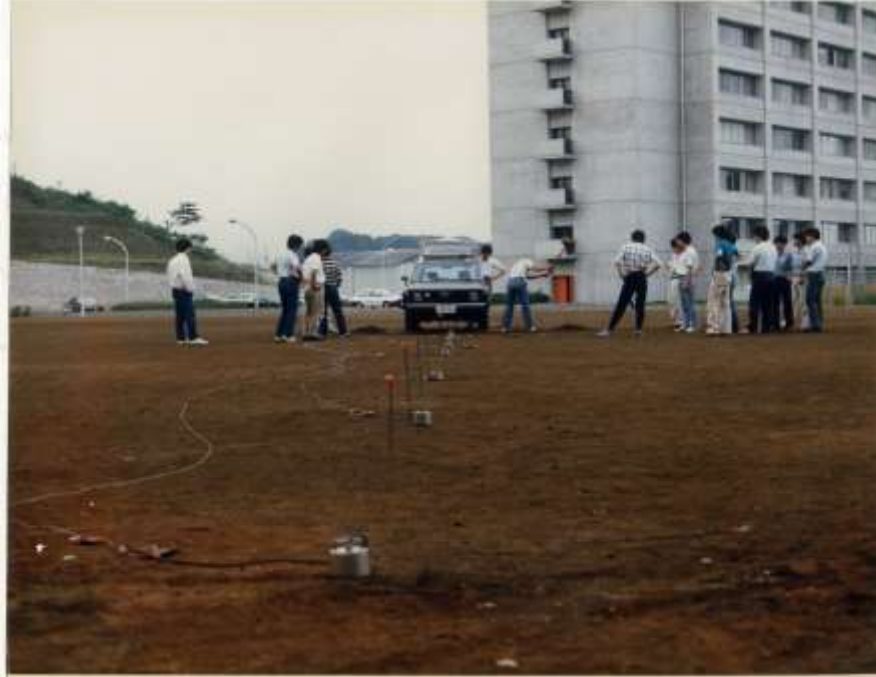
SCTとUNAMにおける微動のスペクトル特性

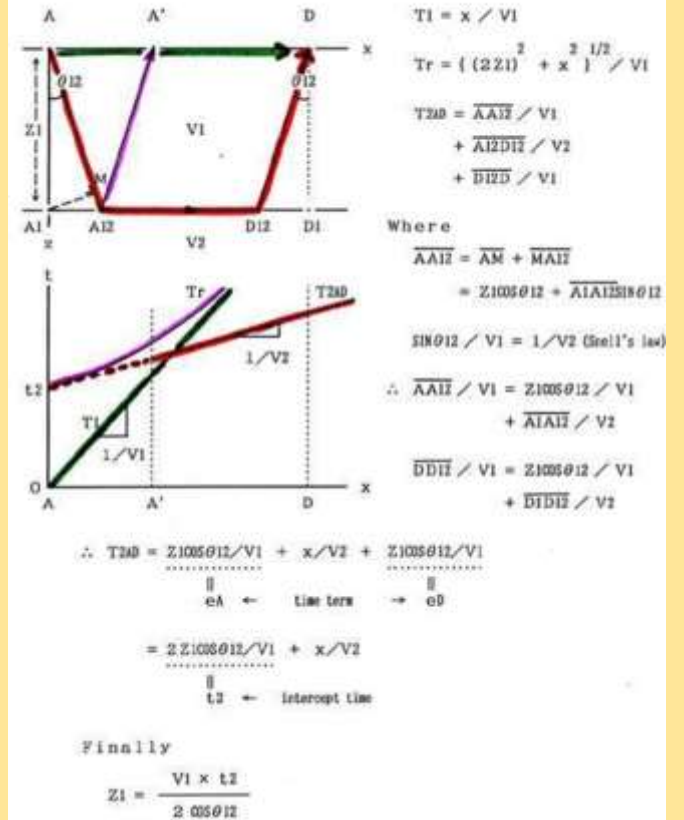
屈折法の基本的考え方

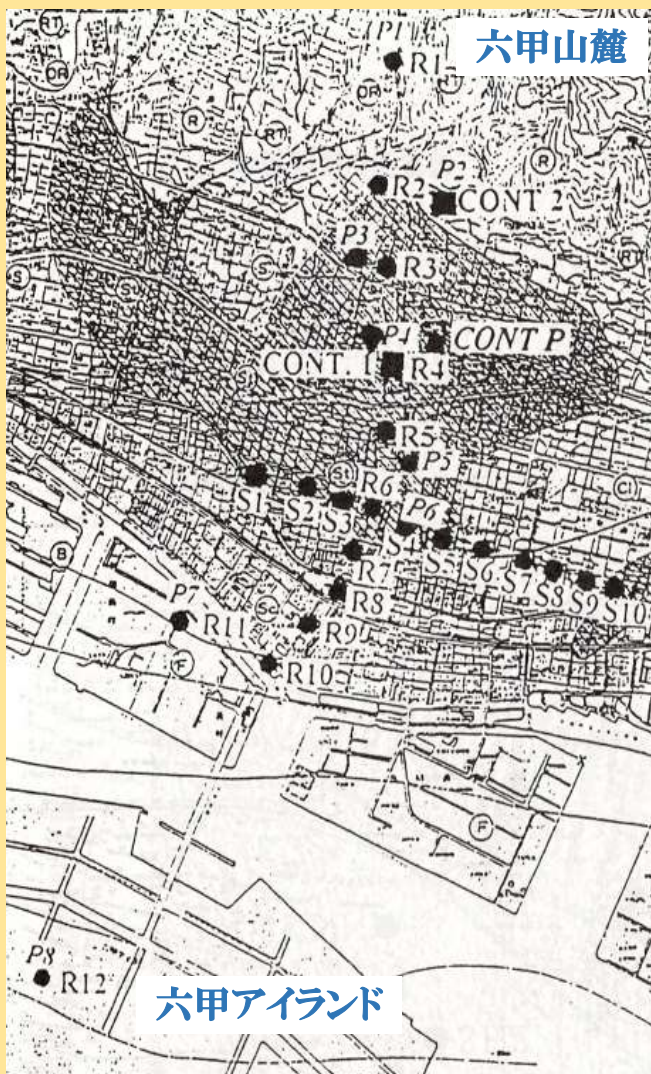
『震災の帯』を説明するための2次元モデル

★『震災の帯』は何故できたか

直下の断層か2次元効果か？
震災の帯直下に活断層は無かった

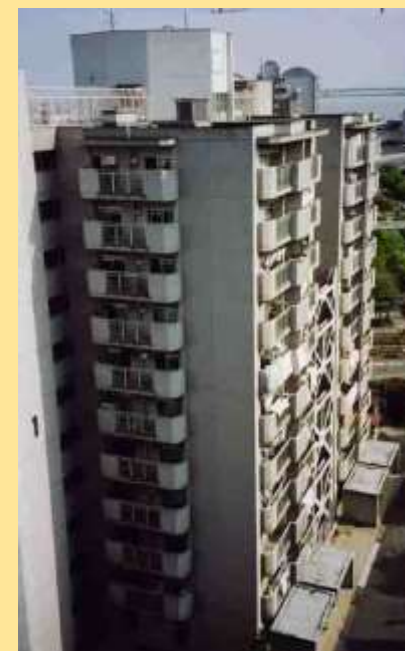
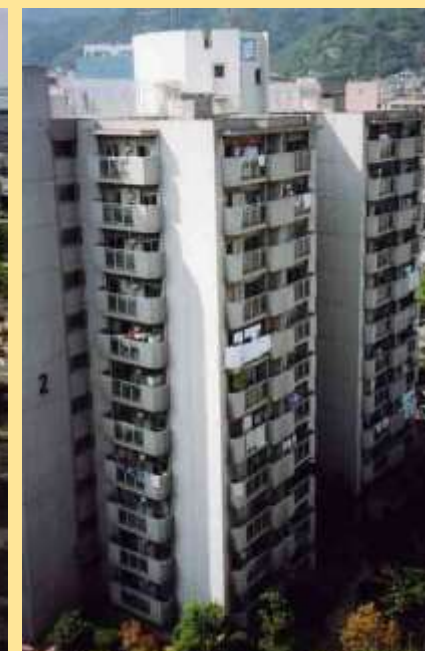
日本建築学会の悉皆調査から明らかになった建築物被害と建築基準法改定の関係
 1971年の基準法改定は十勝沖地震1968の経験から、1981年の新耐震は宮城県沖地震1978の経験から

建築物の被害程度と建築基準法との関係
