新幹線の安全神話が崩壊

—地震発生が始発前で救われた—

阪神高速3号神戸線の被害

様々な被害形態

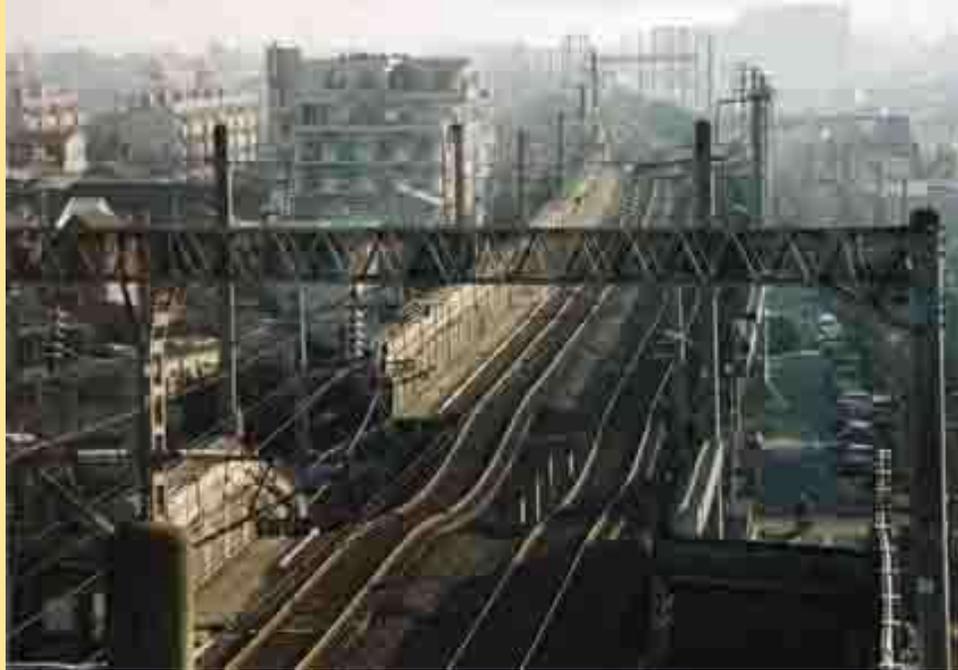
六甲山トンネル入口から撮影した新幹線軌道の陥没

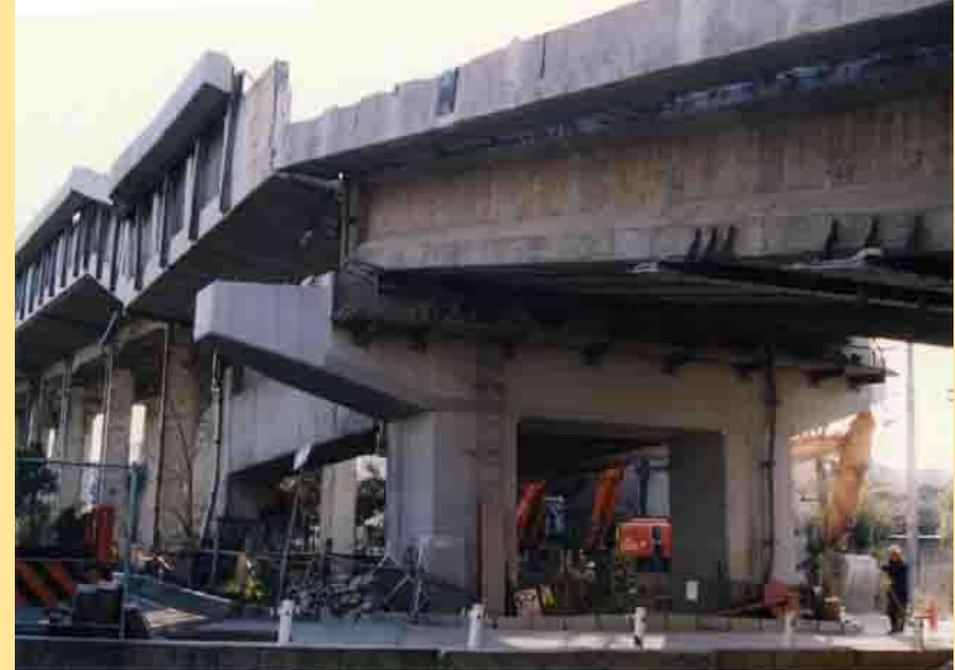
阪急今津線との交差点で陥没した新幹線の橋脚

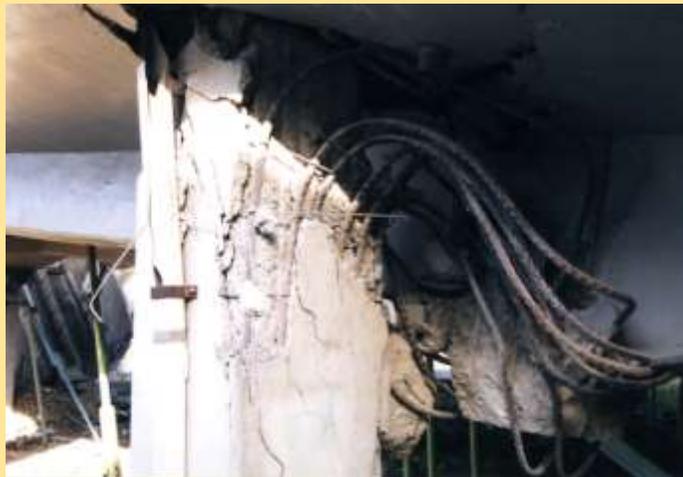
高架橋の柱はコンクリートの質が悪く帯筋が見られない。内側には木片も見える。

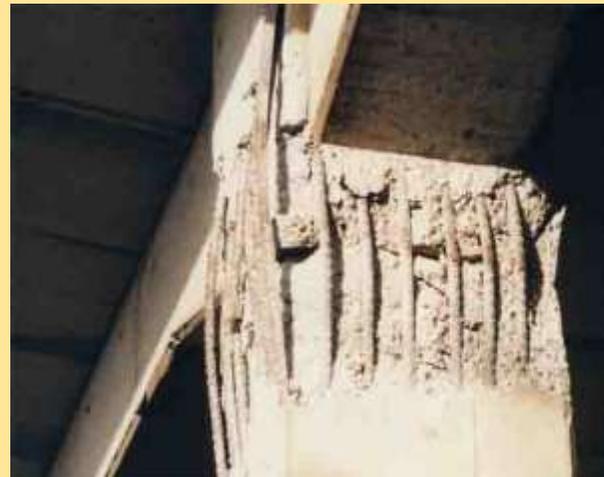
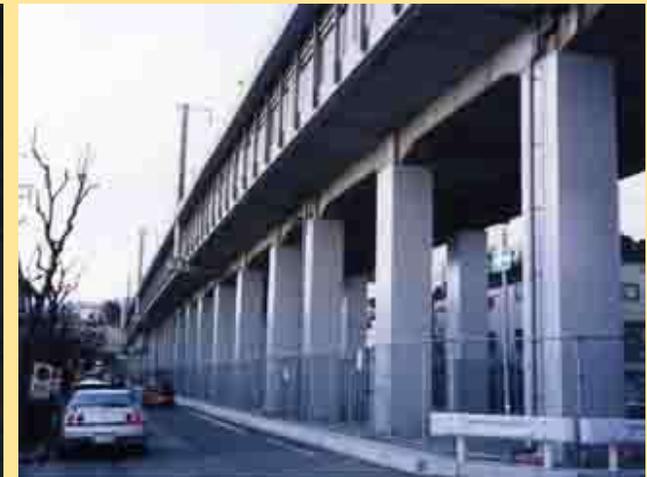
高架橋に鉄板を巻いて応急復旧

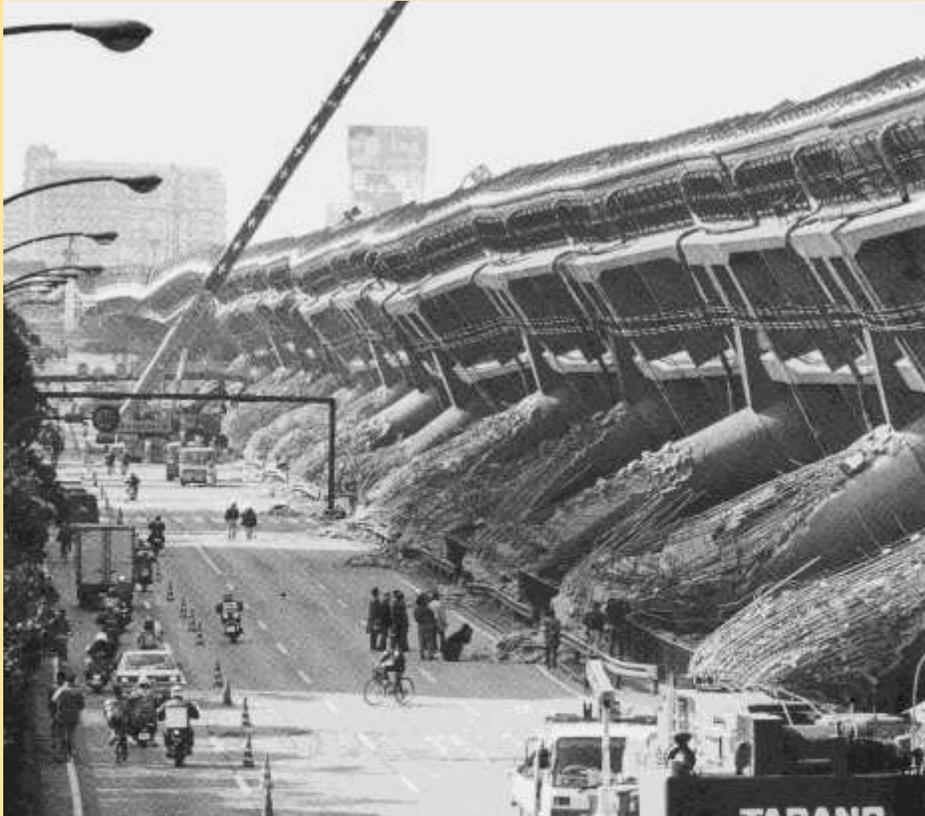
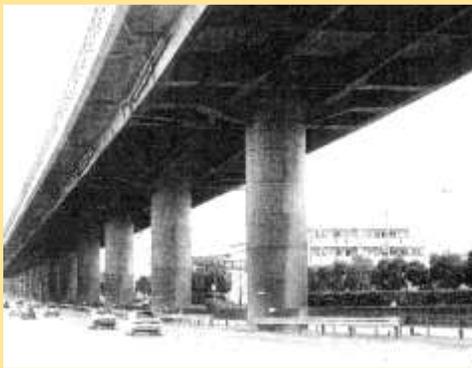
地震前後の阪神高速3号神戸線・深江地区

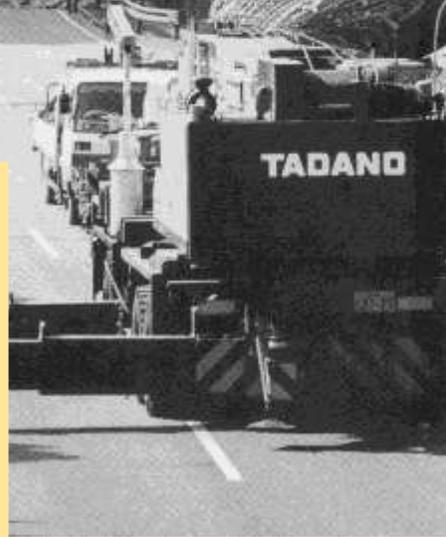
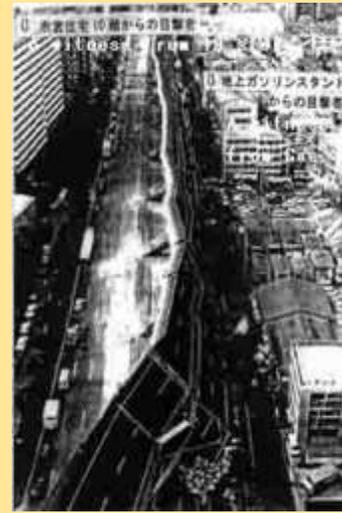
南側の市営住宅と北側のガリンスタンドの目によれば、高速道路は数分後にゆっくり倒れたらしい。

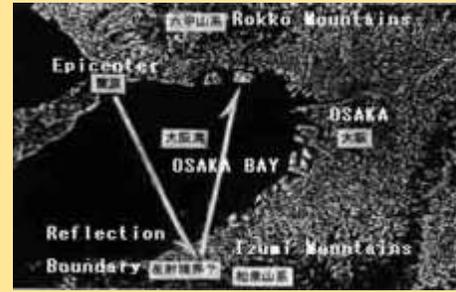
和泉山系で反射した2次元表面波のシミュレーション↑

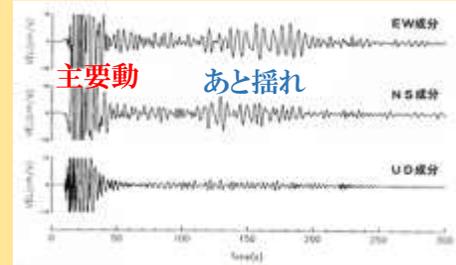
転倒した高速道路の近傍で観測された強震記録

主要動で柱脚が破壊され、後に長周期で倒壊？

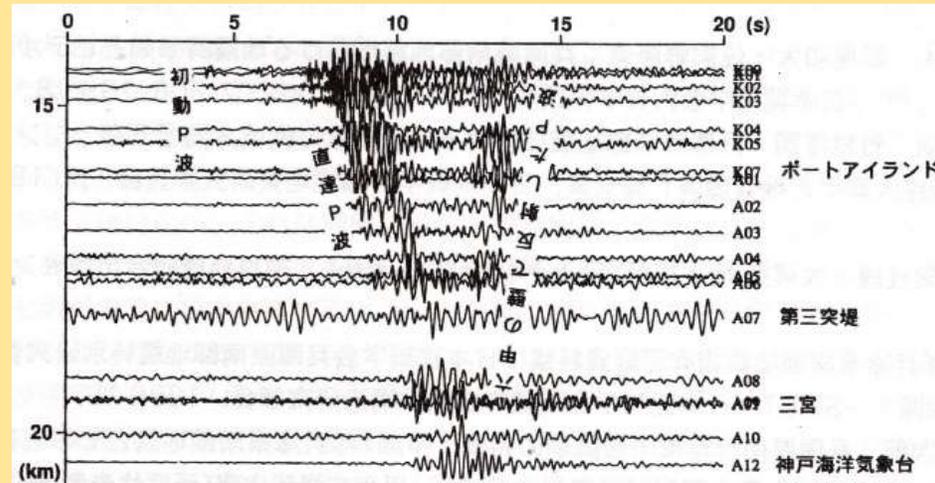
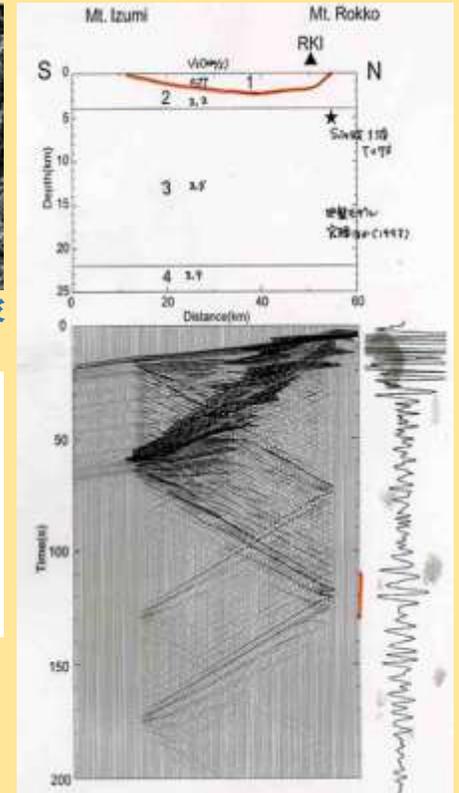
1995年12月に実施された爆破実験の記録

1995年12月に共同研究として実施された大阪北港爆破の六甲山-ポートアイランド測線での爆破記録。六甲山系の強固な壁で反射させられたP波が鮮明に現れており、堆積地盤と岩盤との顕著なコントラストは、深さ方向だけでなく水平方向においても確認された。

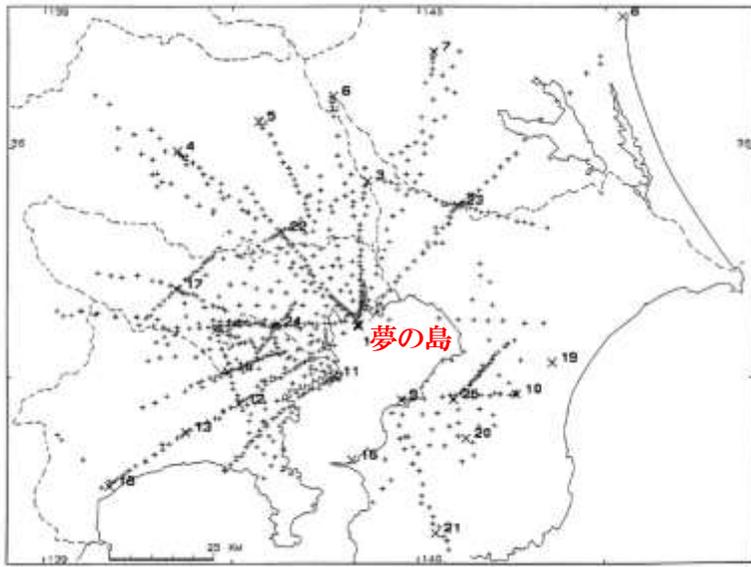
夢の島発破の測線展開

東大地震研・嶋悦三教授(当時)の指導のもと、人工地震(深海用ダイナマイト500kg)を用いた屈折法基盤探査を1975年から1988年にかけて27回実施し、関東平野の地震基盤面の立体構造を明らかにした

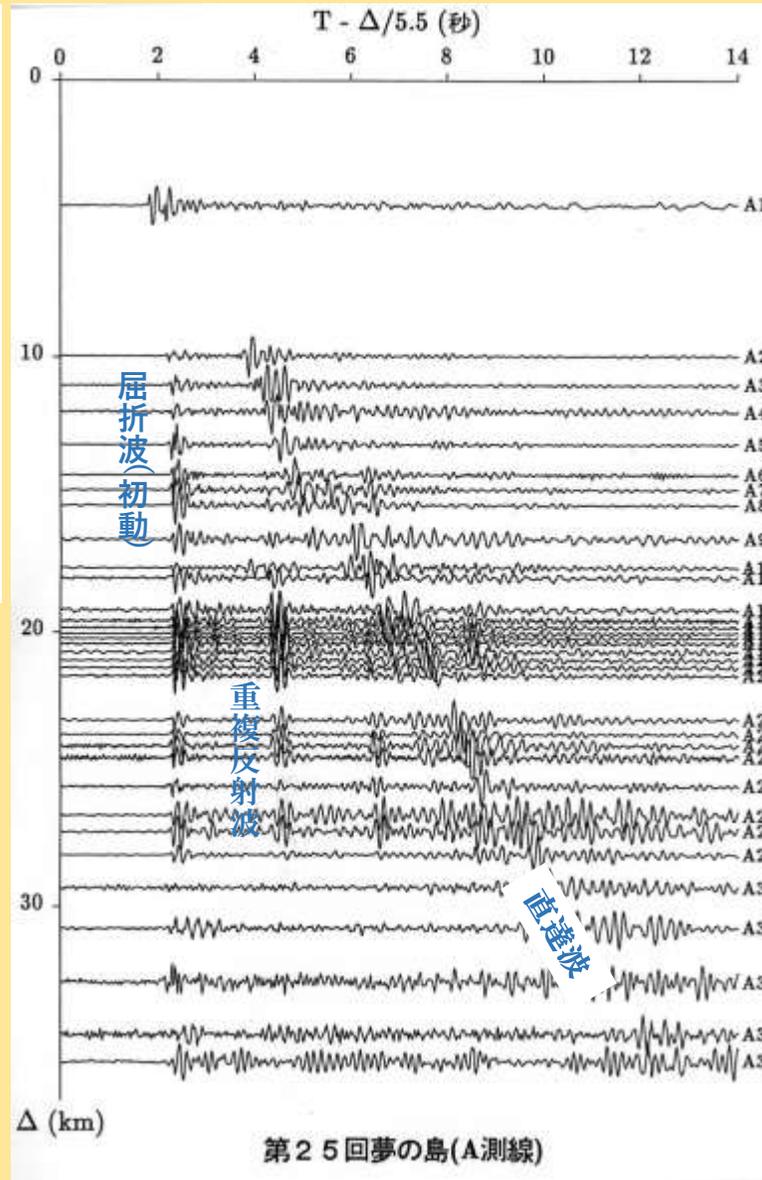
第25回夢の島(A測線)

代表的な夢の島発破の観測記録(柳沢馬住氏作成)

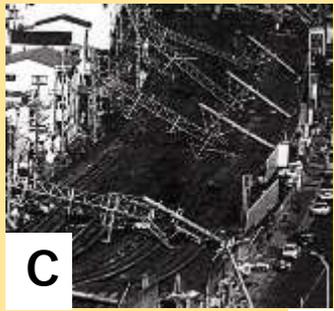
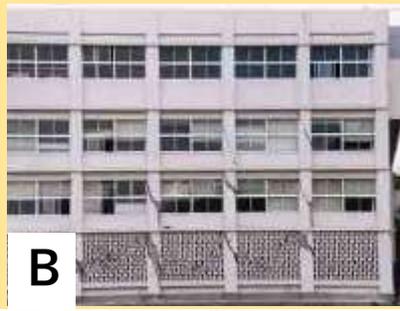
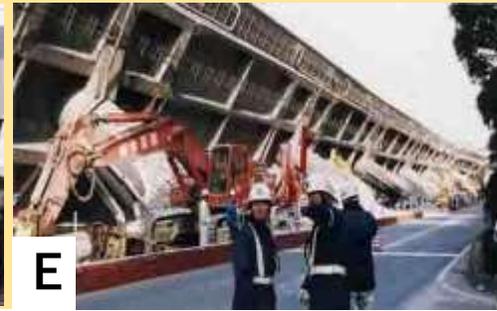
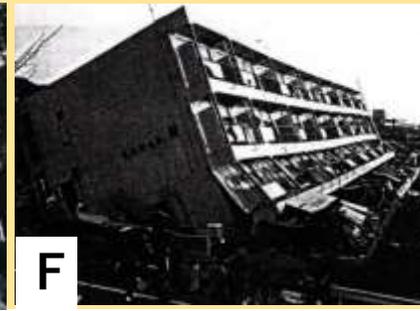
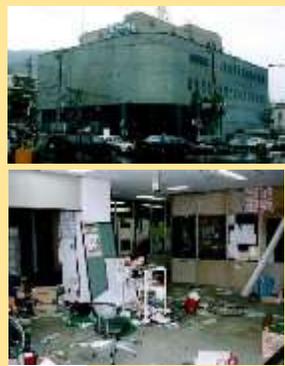
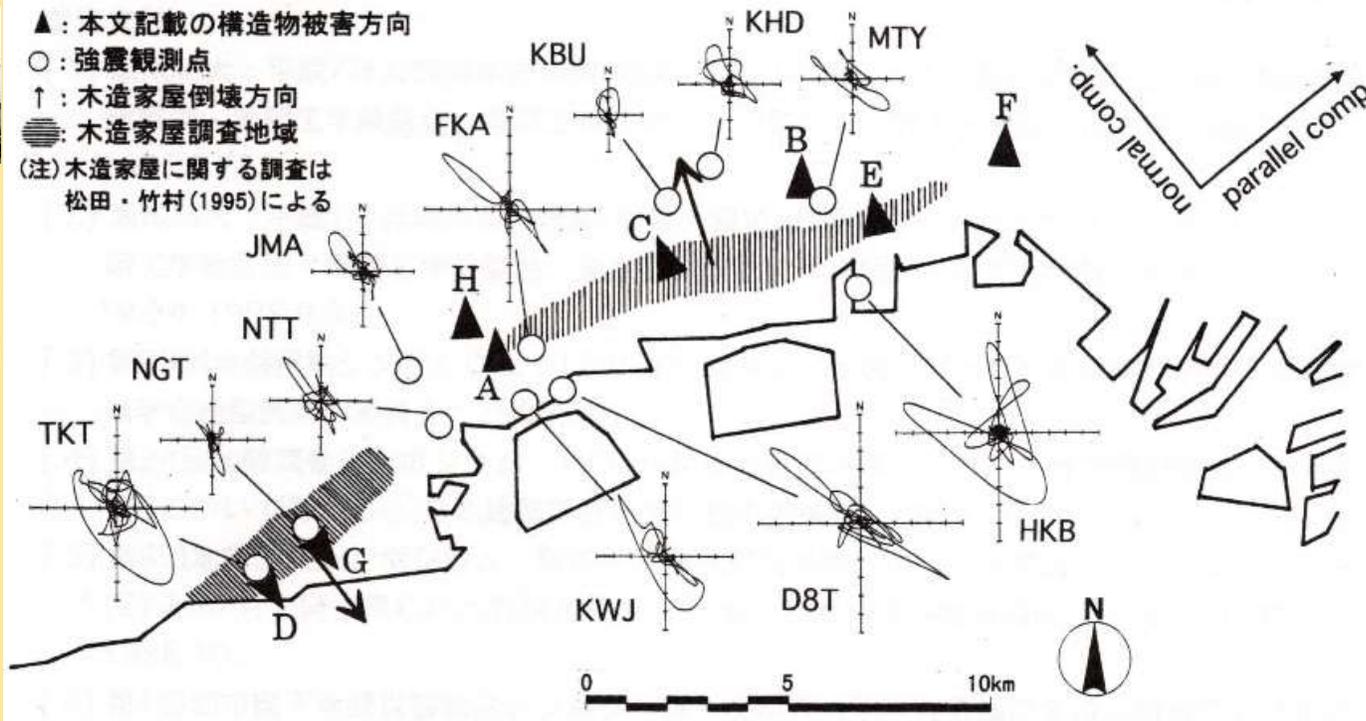
★兵庫県南部地震における建物等の構造物被害方向と周辺の強震記録の水平変位軌跡。

★多くの木造家屋の倒壊方向やいくつかの特徴的な構造物の倒壊・移動方向はきわめて系統的に見える。すなわち、帯状に分布する全被害地域のうち北東地域の構造物は北ないし北西方向へ、南西地域の構造物は南東方向への倒壊もしくは移動が顕著に認められた。このような現象から考えられる震源モデルとはいったいどのようなものなのか。未だに疑問は解消されていない。

★ここでA: 神戸市役所2号館の破壊方向, B: 甲南大学校舎の破壊方向, C: JR六甲道駅構内の電柱の倒壊方向, D: JR鷹取駅構内の電車の横転方向, E: 阪神高速3号神戸線の倒壊方向, F: 夙川マンションNの倒壊方向, G: 貨車を利用した喫茶店の移動方向, H: NHK神戸放送局3階で撮影された室内挙動, などを示している。

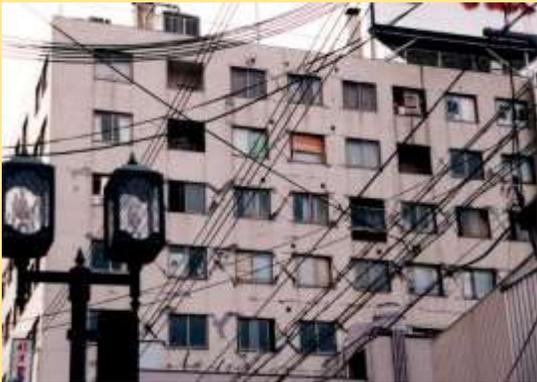
元町プラザビル壁面のせん断亀裂

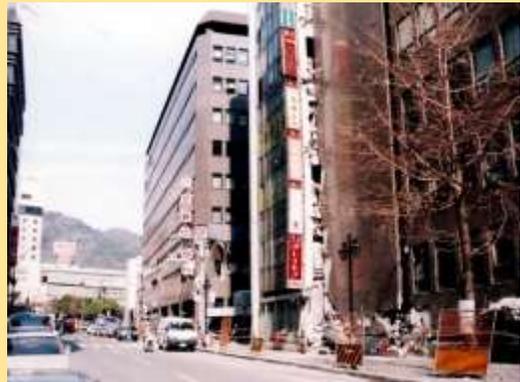
三宮ビルの間中層崩壊と1階圧壊

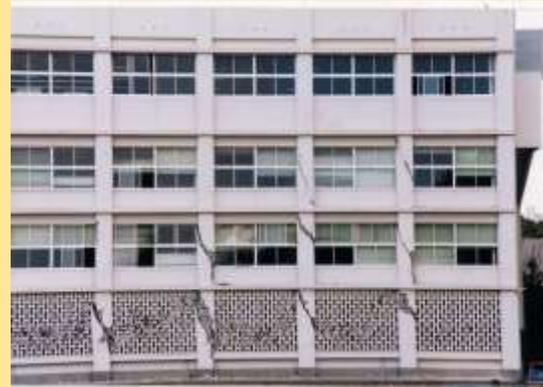
摂津本山の甲南大学の衝撃的破壊

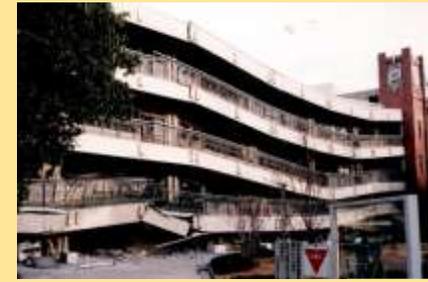
大手前女子大学の圧壊

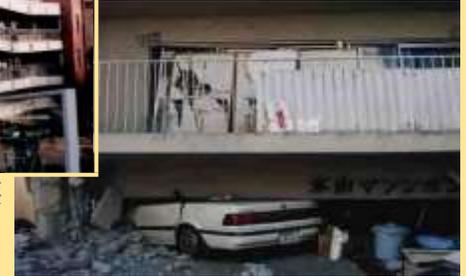
本山マンションのピロティ圧壊

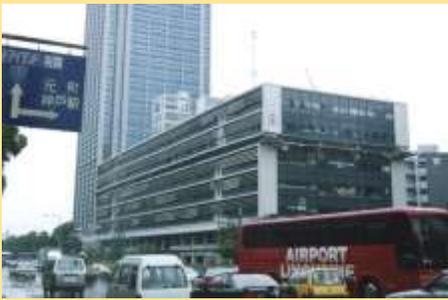
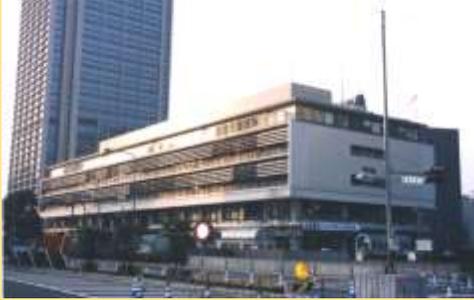
神戸市役所2号館の間中層崩壊(左)とその後の姿(右)

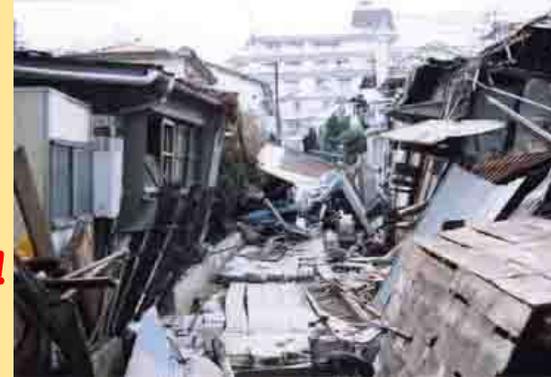
東灘区魚崎の木造住宅

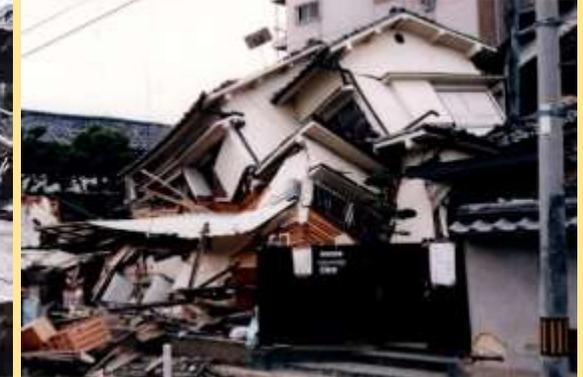
芦屋市翠ヶ丘の木造住宅

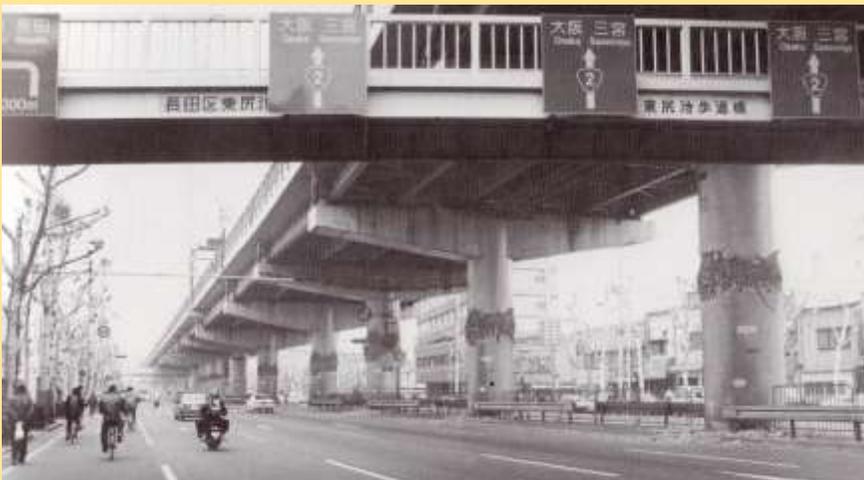
長田区東尻池付近の阪神高速3号神戸線の被害

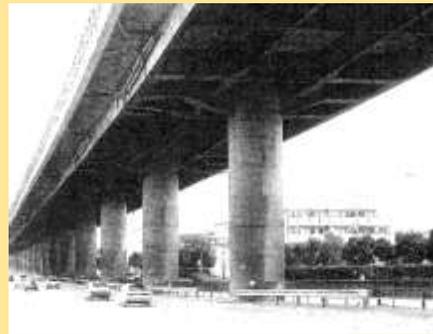
東灘区深江地区の地震前(左)と復旧後(右)の阪神高速

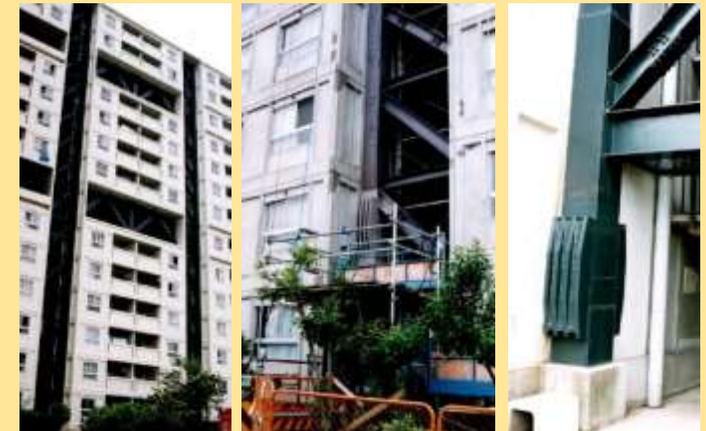
芦屋市芦屋浜高層住宅の鉄骨柱の破断

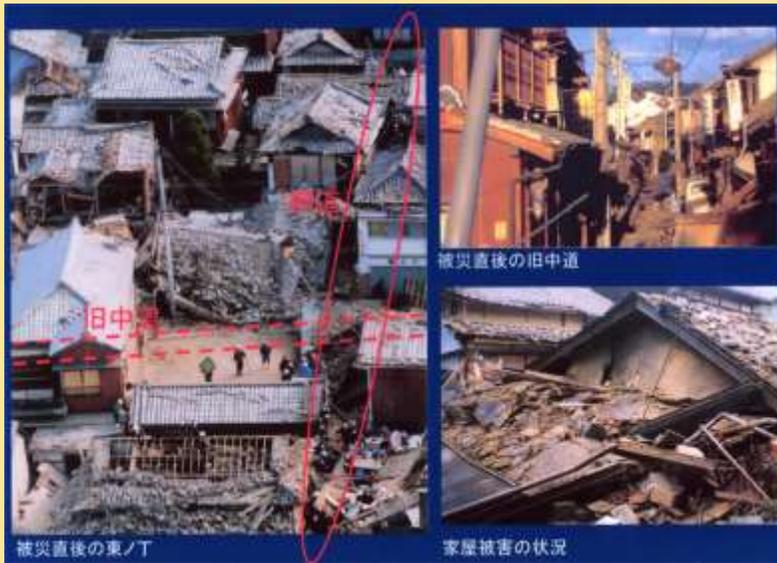
淡路島北淡町の被害状況
