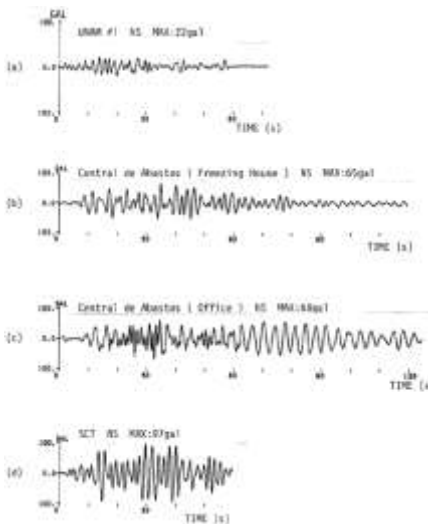
図-3 いち早く公開された1985年メキシコ地震の強震記録。地盤条件を反映して振幅や卓越周期はまちまち。1)

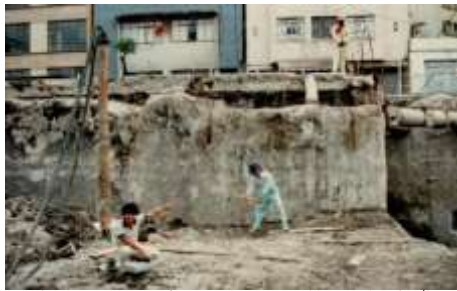
写真-4 地下鉄工事現場で行った小規模のS波調査(板たたき試験)。あまりにも軟弱地盤のため体感として振動を感じた。わが国では考えられないことである。

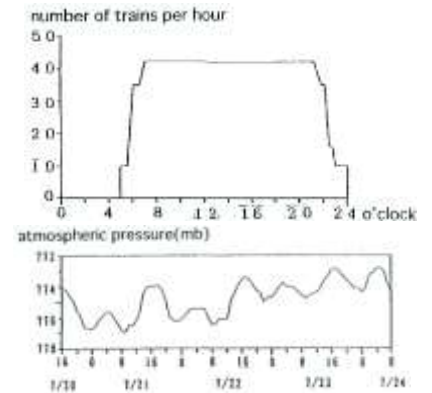
図-4c 微動の連続観測を行った期間の地下鉄の運行状況(上図)とUNAM構内の気圧変化(下図)。前者はSCTに見られる日中と深夜における振幅の変化に関わっており、後者はUNAMの長周期成分が気圧の低下とともに振幅が大きく、周期が長くなることを示している。3)

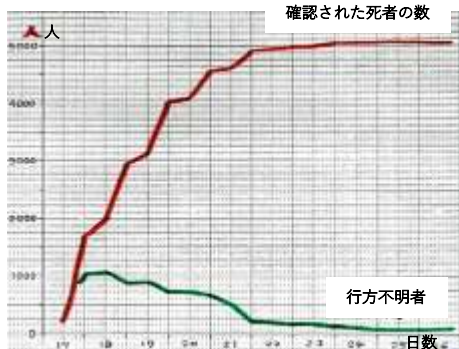
図-9 1995年兵庫県南部地震において判明した死者数・行方不明者数の推移。死者の数は数日間のうちに250人から急速に5000人超にまで増えている。(11)

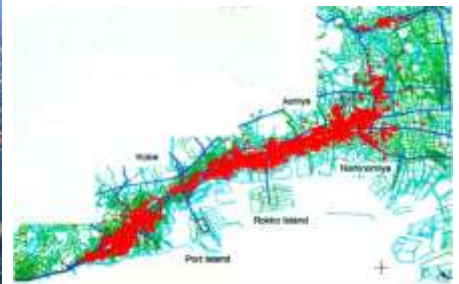
図-10 『震災の帯』と呼ばれる兵庫県南部地震犠牲者の分布図。(9)

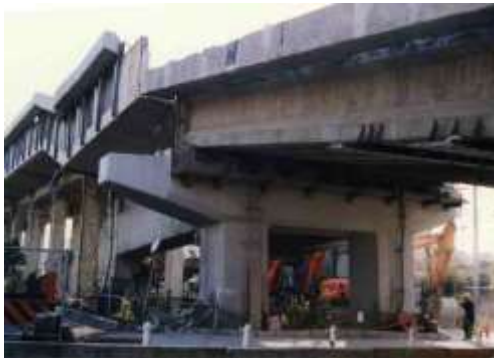
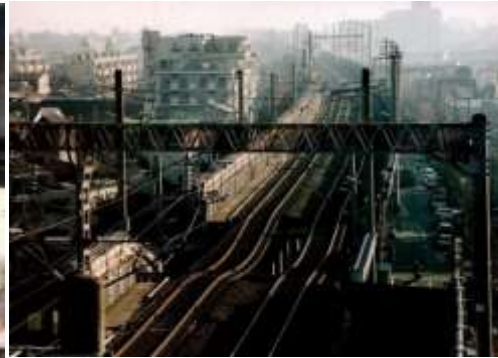
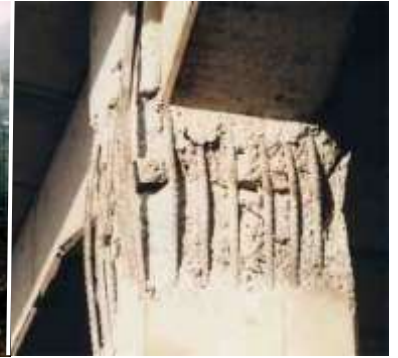
写真-6a~c JR新幹線高架橋の被害状況。新幹線の安全神話は脆くも崩れ去った。地震から4日後に被災地に向かい、阪西西宮北口駅から真っ先に新幹線の被災現場を訪れた。新大阪方面から六甲山トンネルに入る直前の地点で、橋脚の一部が地中に埋没し、直上の軌道は大きく陥没していた。地震が新幹線発着前に発生したため幸く電車の脱線転覆は免れることができた。(11)

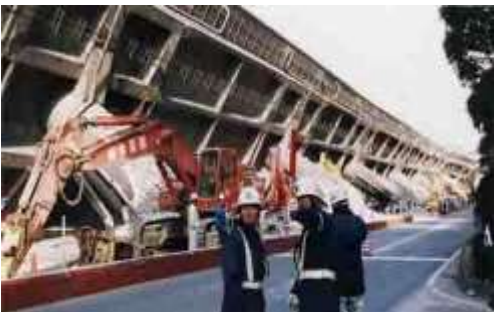
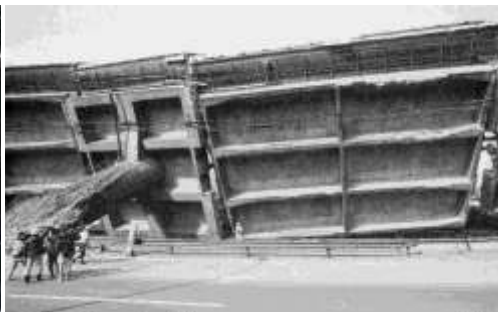
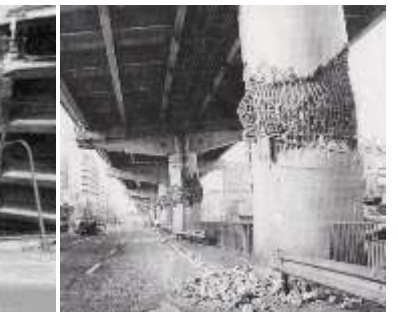
写真-7a~c 阪神高速3号神戸線の被害状況。工期短縮のためプレキャスト工法（ビルツ工法と呼ばれていた）を採用した区間（神戸市東灘区深江地区）が長さ600mにわたって北側に転倒した。転倒はきわめてゆっくり起こったようで、目撃証言によれば、トラックが倒壊に併せて斜面を滑り降りそのまま走り去ったとのことであった。他の区間では高速道路上からの落下を免れた高速バスが何日も放置されていた。(11)

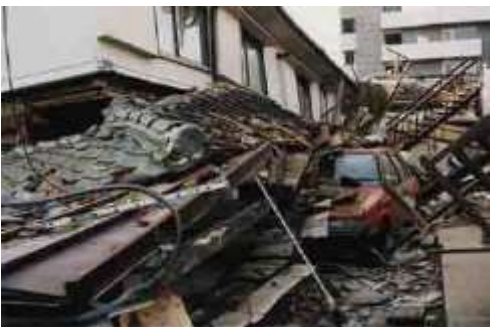
写真-8 西宮北口駅周辺の木造アパートの被害状況。このような木造建築の圧壊被害は『震災の帯』に沿って至る所で見られた。(11)

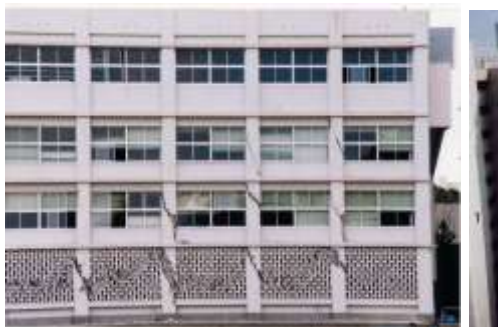
写真-9 神戸市東灘区岡本（阪急電車よりも山側）の甲南大学校舎の被害状況。強烈で単純な水平動の作用が見て取れる。(11)

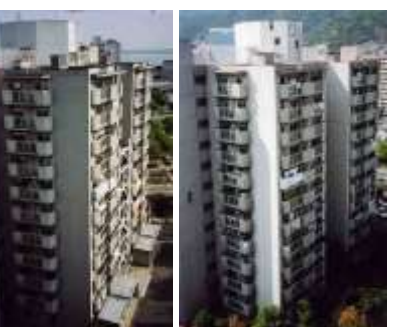
写真-10a,b 1981年の建築基準法改定の前後に建設された2棟の同型RCアパートには被害程度に著しい差異が認められた。左が耐震補強済みの旧基準の建物。(11)

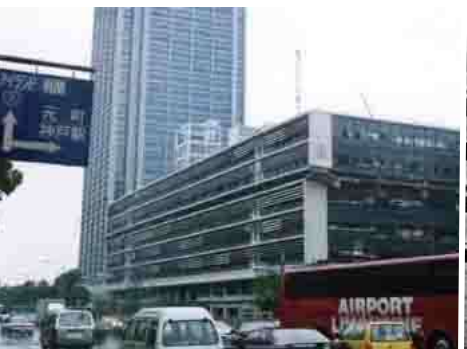
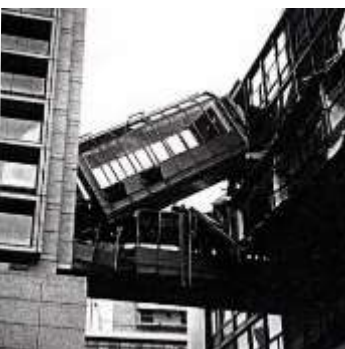
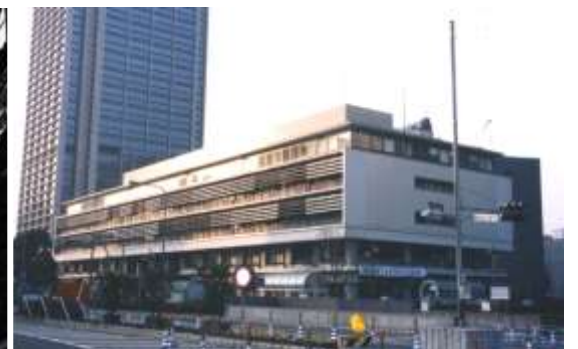
写真-11a~c 中間層が圧壊した神戸市役所2号館。高層建築の1号館との間の渡り廊下は全く圧縮を受けずに落下しているの、上層階は強烈かつ単純な水平動によって北側に崩壊したものと考えられる。この市役所2号館は震災遺構としてこのままの形で保存していただきたかったのであるが、しばらくしてから上層階は取り払われてしまった。誠に残念なことであった。(11)
