二一、斷層と伊豆地震

丹那トンネルの話

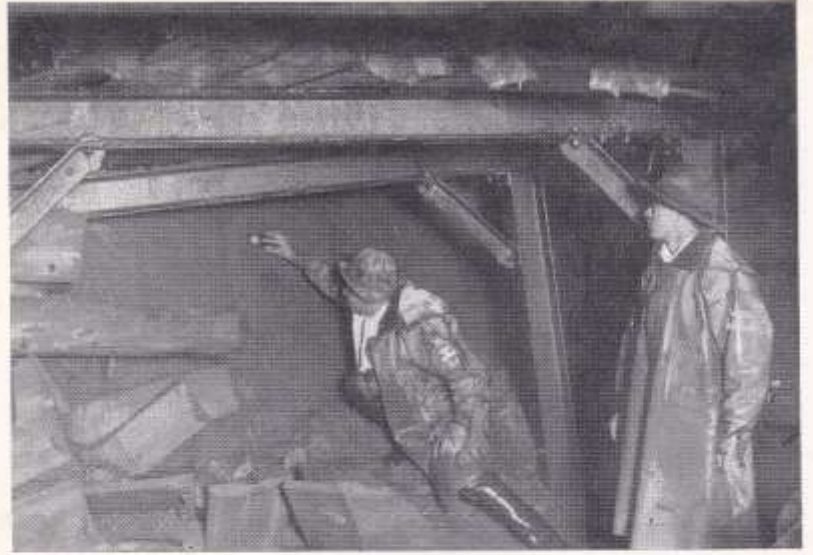
三島口一萬二千尺斷層に於て地震の結果移動して現はれたる斷層鏡面

地質學に無頓着であつた土木技術者は、四千九百五十呎でひどい苦しみを舐てから断層の恐しさが解り、山の悪い所に出遇ふと何でも断層々々で片づける様に成りました。そこへ此の伊豆地震が起つて、かねてから問題の丹那田代兩盆地を貫く大断層が活動して八呎の喰ひ違ひを生じ、其他所々方々に副断層が表はれて、今迄地形上からのみ判断して居た断層の位置が明瞭に地上に刻みこまれました。一萬二千呎の断層の外にも煉瓦巻に龜裂の入つた場所を調べますと、どれも地質の良くない所で、それに相當する地上には大きな断層線が表はれそれに沿ふて到る所崖崩れが生じて居りました。

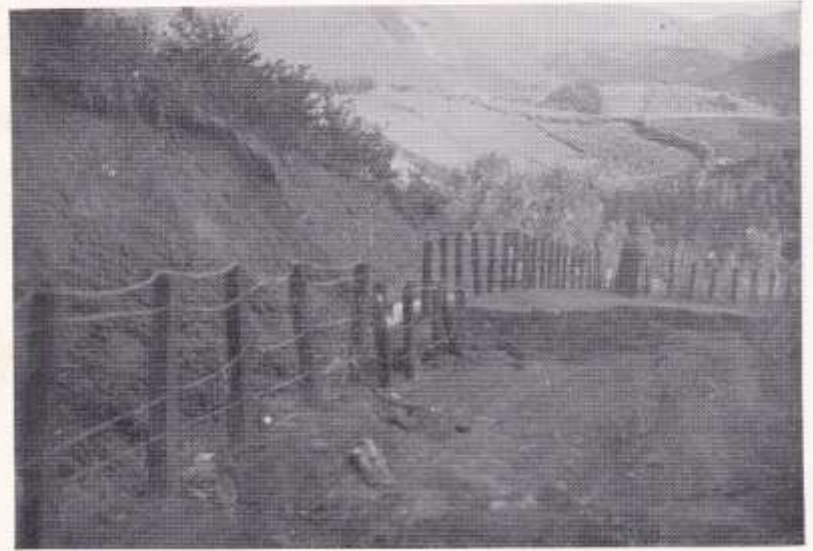
同上斷層の地表面に於ける喰ひ違ひ

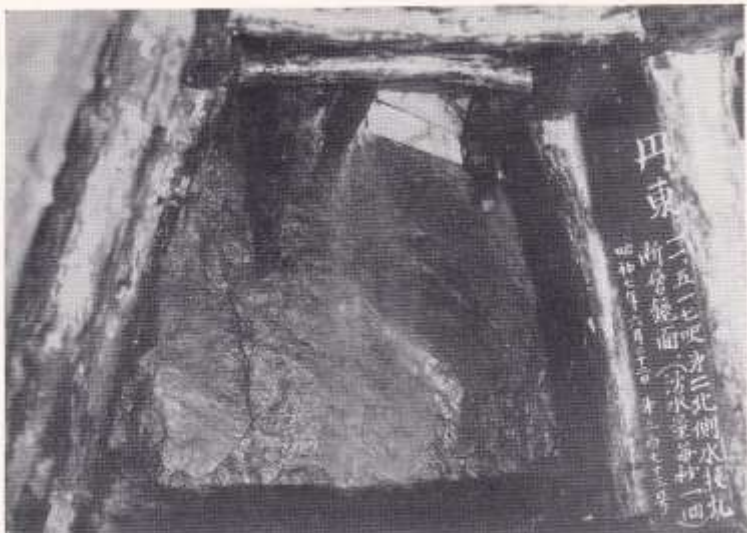
トンネル内に見た斷層鏡

た。其處の切羽は先に地質が悪かつたので作業を中止し、切羽に圖で見る様に松丸太を填充して土留として置きました。又先きの地質を調べるため水平に二百呎ボーリングをなし、その爲のケーシングチウブを松丸太の間に入れてあつたのです。所が、見ると驚きました。松丸太もケーシングチウブも正面を向いて居る筈なのが、一様に四十五度位南に向きを變へて居るのです。南側第三水抜坑に入つて見ますと、此處も鐵製の支保工が途中で折斷されて、正面には綺麗な斷層鏡面が現はれ、それには大體水平に條痕がついておりましたので、此の斷層を境にして東西の地塊が運動し、西の方が南に八呎位ずつた事がわかりました。若しトンネルが斷層の先に進んで居たならば、次の繪で想像した様にトンネルは此の斷層で切られて、奥に働いて居る人は天の岩戸式に封じこめられる所だつたのです。
