## <ふくしまの10年・イチエフあの時 続く苦闘編>

### (1)ホースに穴 思わぬ敵

東京新聞 2021年1月5日 配信

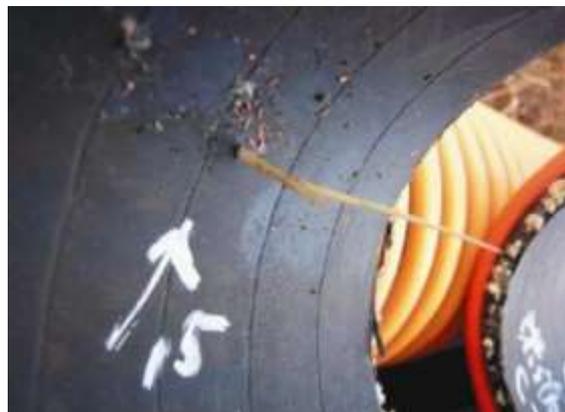
汚染水の移送に使うホースの内側。雑草のチガヤが刺さり、汚染水漏れが起きていた=東京電力提供

2011年11月ごろから東京電力福島第一原発(イチエフ)では、汚染水処理で使うホースに小さな穴が開く水漏れが相次ぎ、その対応に悩まされた。トラブルを起こした原因はイネ科の雑草チガヤだった。「敷地内の至る所にあるホースは仮設で、みんなむき出し。冬は凍結するから、保護材を巻いとかなないとヤバイと言ってたんだ。早くから巻いていたら、防げたかもしれない。しかし雑草に突き破られるとはね」。事故前から働くベテラン配管作業員の男性はため息をついた。1~4号機の建屋地下にたまった高濃度汚染水は除染装置などで処理された後、一部は冷却水に再利用。残りはタンクにためられる。この循環ループは約4キロあり、使われたホースは10数キロにもなる。本来なら保護した配管で結ぶところだが、一刻も早く汚染水処理を始める必要があったため、ホースは保護カバーもつけず、無造作に草地の地面にじか置きされた。東電の調査でチガヤが原因と判明したのは2012年2月のことだった。鋭い葉先が、成長するにつれてホースに突き刺さり、枯れた後に残る小さな穴から水が漏れることが確認された。現場ではホースから配管への取り換えを進めるとともに、ホースを防草シートやU字溝で保護するなどの対応に追われた。(署名記事)

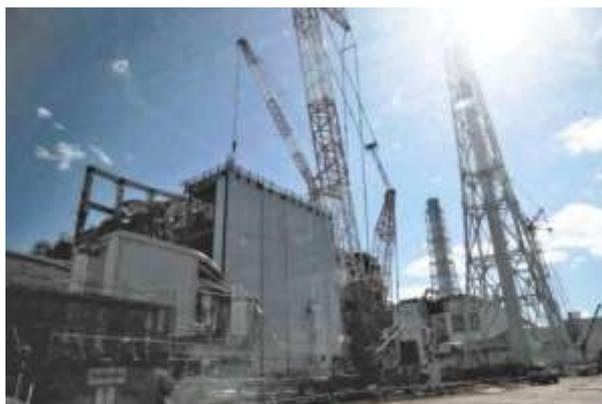
大きく損傷した3号機原子炉建屋の側面に設置された鋼鉄製の囲い＝2012年10月

今では鋼鉄製のカバーに覆われ、外部への放射線量が低くなった東京電力福島第一原発(イチエフ)3号機の原子炉建屋だが、2012年の冬ごろまでは、上部も側面もボロボロの姿をさらしていた。建屋の側面を、鋼鉄の壁でコの字形に囲う工事に携わった作業員に当時の状況取材することができた。「高線量のがれきがある建屋上部に行くほど、線量がどんどん上がる。放射線量は低くても28ミリシーベルト。(被ばくを低減する)タンゲステン入りベストを着て現場に駆け上がり、ボルトを一個締めて駆け降りるのがやっと。作業は移動を含めて15分。うち作業ができるのは5分とか。被ばく線量上限は3ミリシーベルトに設定されたが、あっという間に上限に近づく。人海戦術でやるしかなかった」作業員の言葉通り、3号機原子炉建屋の放射線量はすさまじかった。使用済み核燃料プールのある五階で毎時500ミリシーベルト、一階の格納容器搬入口で最大値の4780ミリシーベルトを記録している。別の作業員も「1カ月もたたないうちに人が入れ替わった。毎週のように送別会をしていた」と語る。囲いが完成した後、4年がかりで建屋上部のがれきなどが遠隔操縦の重機で丹念に取り除かれた。囲いを土台として使用済み核燃料を取り出す装置が設置された。取り出しは8割近くまで進んだ。

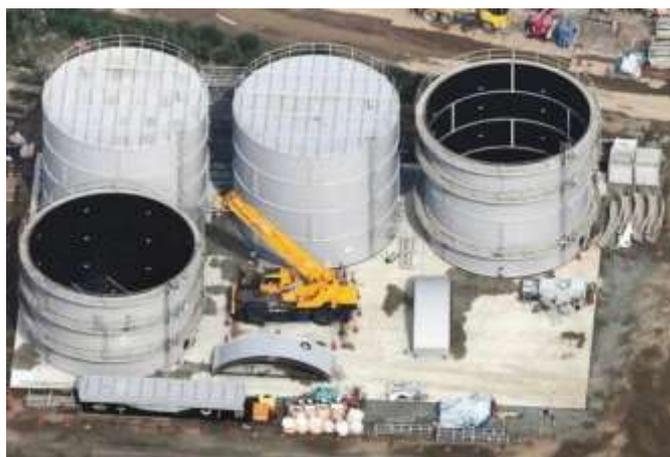
組み立て中のボルト締め型タンク。鋼板パーツをボルトでつなぎ合わせ、  
止水材を施工して完成する=2013年、本社へ「おおづる」から

「タンクは溶接されていないんだよね。ボルトで締め  
てあるだけで。内張りをして止水材も施工してあるけ  
ど」。2013年初頭、東京電力福島第一原発(イチエフ)  
の作業員の言葉に耳を疑った。調べてみると、  
話は本当だった。タンクの側面も底やふたもトラックで  
運べる大きさに外部の工場加工。現場では搬入され  
た部材をパッキンをはさんでボルトで締め付け、接  
ぎ目に白い止水材を塗って仕上げる。約1000ト  
ンの容量があるタンクが1週間ほどで組み立てられる。  
耐久性の高い溶接型タンクも導入が始まっていた  
が、完成まで月単位の時間がかかる。日々大量の汚

染水が発生する中、早く貯蔵容量を確保しなくてはならなかった。問  
題はタンクに入れる中身。1~4号機の建屋地下にたまる高濃度汚染  
水を除染装置にかけ、大半の放射性セシウムは除去されていた。しか  
し当時は放射性ストロンチウムなどは除去しておらず、リスクの高い汚  
染水だった。パッキンのメーカーにも問い合わせたが、想定している  
耐用年数は5年ほど。時間の経過とともにボルトがゆるむため、作業員  
がタンク群を点検して回る必要もあった。2013年3月10日、ボルト  
締め型タンクの危険性を指摘する記事を一面トップで掲載した。しか  
し、事態は予想以上に進んでいた。

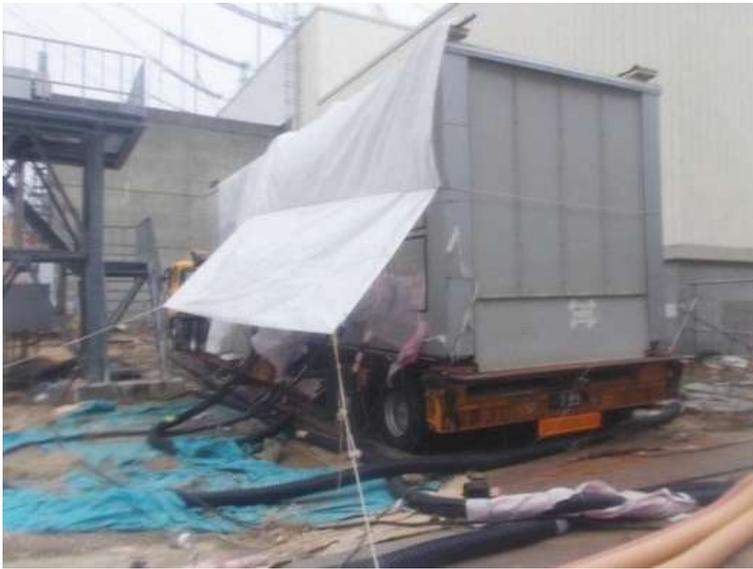
ネズミが感電し、大停電の引き金となった仮設の配電盤＝2013年、東京電力提供

2013年3月18日夜、東京電力福島第一原発(イチエフ)で原因不明の停電が起きた。1、3、4号機の  
使用済み核燃料プールと共用プールの冷却装置が止まった。仮復旧まで18~29時間もかかる大トラブル  
となった。原因はネズミだった。東電は、問題がありそうな部分を一つ一つ点検し、最後に残ったのが、  
4号機の山(西)側敷地にある仮設の配電盤。事故発生当初、トラックの荷台にコンテナを載せて応急的に  
設置したものだ。中で、ネズミが感電死していた。ここで起きた異常が、長時間の大規模停電につながった。

コンテナからは何本も太い電源ケーブルがのび、扉は閉まらない。薄いシートをすき間に貼り付け、雨は  
防げたがネズミは容易に入り込めた。「原因がネズミなんて笑っちゃったよ。敷地に結構いるからね。事故  
後、飲食ごみの処理方法が決まらず、外に置いていた時期に増えた」と作業員。別のベテラン作業員は  
「冷却や電源システムは突貫工事で造られた。事故から2年たっても多くの設備が応急措置のまま。さまざ  
まなトラブル対策に追われている」と指摘していた。停電事故を受け、東電が調べたところ、電源や制御  
用のケーブル、汚染水の移送ホースが混在して設置。誤動作や漏電が起きる恐れのある事例が次々と見  
つかった。

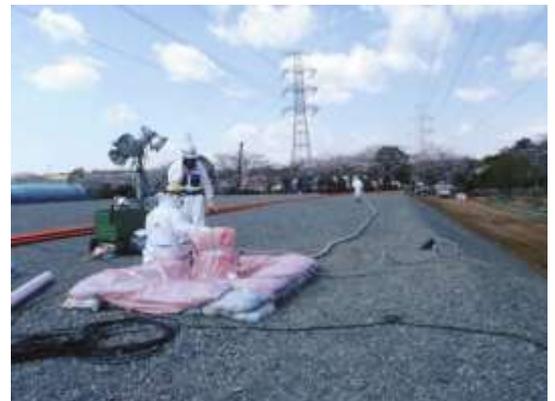
汚染水漏れが発生した地下貯水池で、対応に追われる作業員＝2013年、東京電力提供

2013年4月5日夜、東京電力から報道機関に電話連絡が入った。福島第一原発(イチエフ)の地下貯水池で汚染水漏れが起きた可能性が大きいという内容だった。上部に送電線がある場所ではクレーンが使えず、タンクが設置できないため、地下に池が造られた。貯水池は深さ数メートルの穴に、粘土層と三重の遮水シートを施工しただけの簡易な造り。東電は、新しい除染装置が稼働し、ストロンチウムなども除去した上でリスクの低い処理水を入れる予定と説明していた。

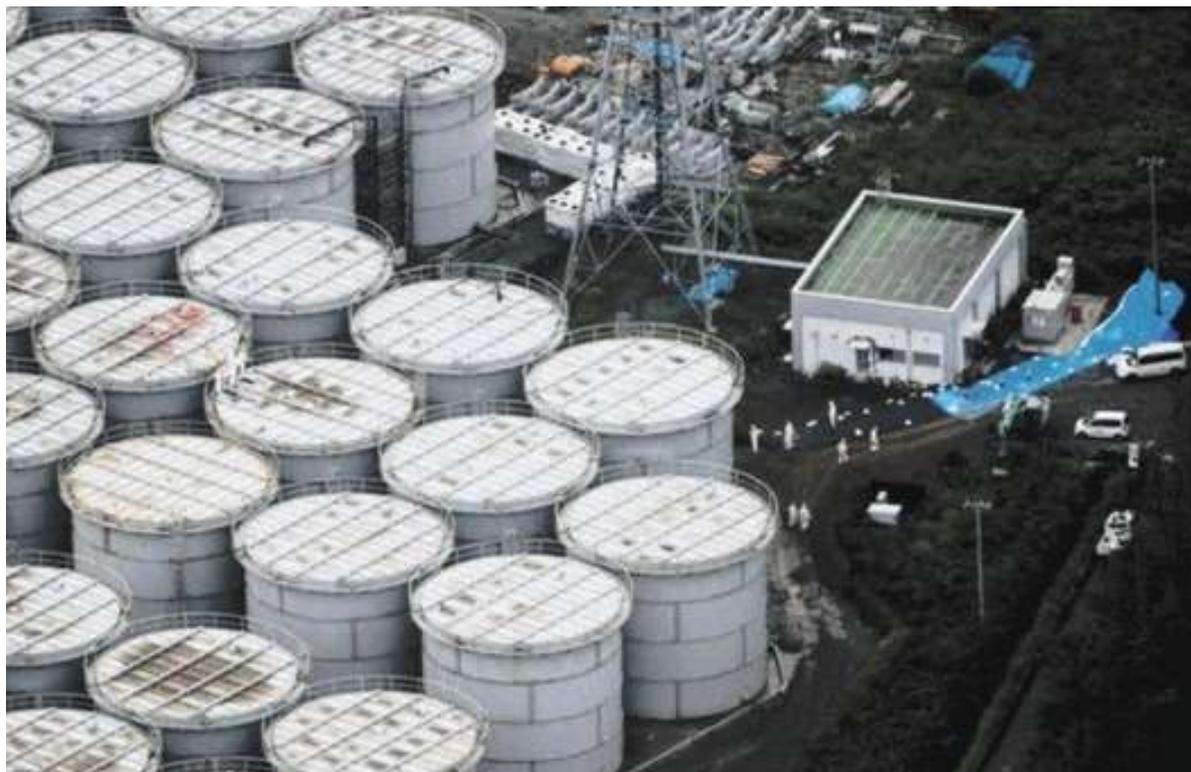
約300トンの汚染水漏れを起こしたボルト締め型のタンク群=2013年

2013年8月19日朝、東京電力福島第一原発(イチエフ)のボルト締め型タンクを見回っていた東電社員が、タンクの周囲の地面に水がたまっているのを発見した。4月の地下貯水池からの汚染水漏れに続く、大トラブルの始まりだった。漏れたのは、放射性セシウムはほぼ除去されたものの、放射性ストロンチウムなどが1リットル当たり2億ベクレルも含まれる高濃度汚染水300トン。タンク内の約3分の1が漏れた。

現場では数多くの対応を迫られた。汚染水が染み込んだ可能性のある土壌を除去したほか、タンクに水位計を設置し、他のタンク群に異常がないか総点検。漏れの原因究明も必要だった。パトロール要員は、9人から60人に大幅増員され、見回りは1日2回から4回に増えた。総点検では、他のタンクでも漏れた痕跡がいくつも見つかった。タンク底板の接ぎ目のボルトのゆるみや止水材の変形がいくつも見つかった。耐久性のある溶接型への置き換えは避けられなくなった。

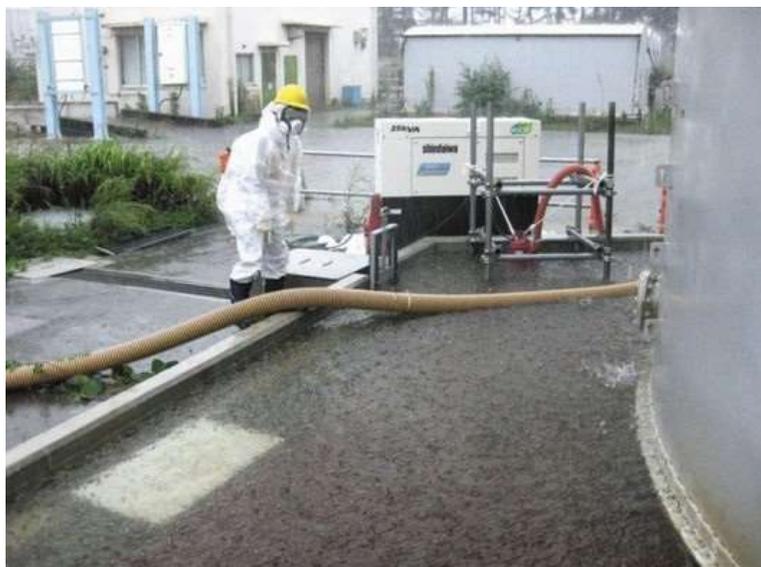
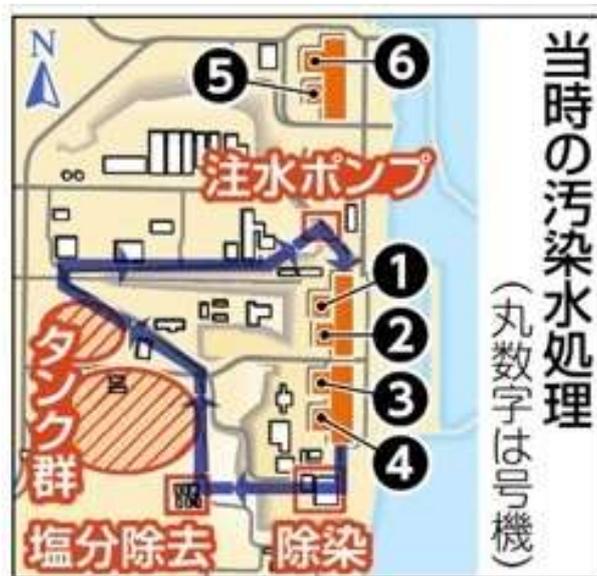
汚染水漏れを受け、現場はタンク周りにたまった雨水を移送する作業に追われた =2013年、東京電力提供

能性のあるタンク群が 11 あることが判明。これらの区画にたまった雨水は、放射性ストロンチウムなどで汚染されていることも分かり、放置できなくなった。「堰の高さは約 30 センチ。大雨や台風の時には中の水を抜いておかないと、あっという間に超えてしまう」と作業員。大雨予報の時は呼び出しに備えて待機。夜中に呼び出されることもあった。「事前に移送のためのポンプやホースを準備するが間に合わない時も。堰内の水があふれば、雨水なのか汚染水なのか分からない中での作業になった」水漏れリスクの小さい溶接型タンクに切り替えるには、時間がかかる。当面はボルト締め型タンクを使うしかなかった。リスクを下げるためタンクとコンクリート基礎の間の止水を強化し、タンク底板の接ぎ目を止水材で覆う。汚染雨水の対策としては、堰をかさ上げし、タンク上部に雨どいを付け、タンク周りはシート屋根。現場作業はどんどん増えていった。

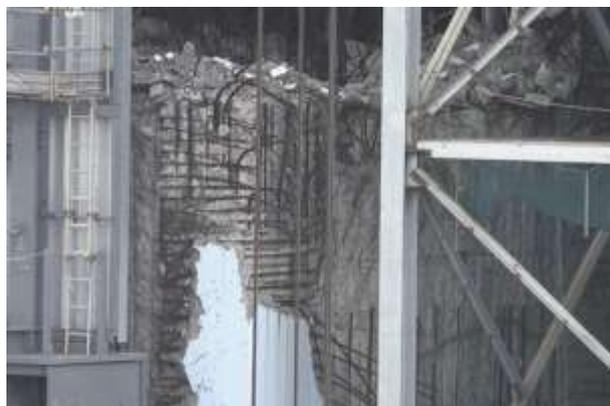
水素爆発のすさまじさを物語る3号機原子炉建屋の崩落部。厚いコンクリート壁が崩れ、鉄筋がむき出しになっていた＝福島県大熊町の東京電力福島第一原発

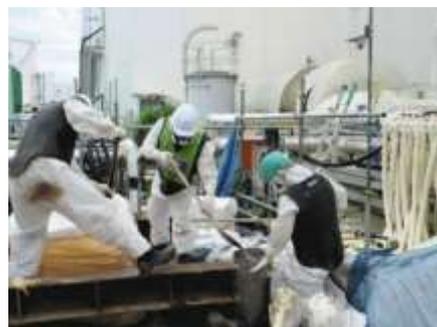
2号機の海側にある地下トンネル上で、たまった汚染水を凍らせるため補助的に氷を投入する作業員＝東京電力提供

東京電力福島第一原発(イチエフ)の海側敷地の地下には、タービン建屋から護岸に向かって何本ものトンネルがのびている。配管やケーブルを収納するためだが、ここに建屋から高濃度汚染水が流れ込み、海を汚す大きなリスクがあった。そこでゼネコンから提案されたのが、建屋とトンネルの接合部に凍結管を浸して周辺を凍結。建屋からの流れ込みがなくなった後、トンネルの汚染水を抜いてセメントで埋める—という案だった。だが始めてみると、汚染水は全く凍らない。東電は、トンネル上部の開口部から、作業員にドライアイスや氷を24時間態勢で投

入させた。本社ヘリで取材すると、日曜日にもかかわらず、作業員たちは大型土のうに詰まった氷などをスコップなどで懸命に投入していた。残念ながらうまく凍結しなかった。実証試験は水の動きがなく、保温された状態で実施されたが現場は建屋とトンネル間で汚染水の流れがある。状況が違いすぎた。作業は高濃度汚染水の真上で行われ、被ばく管理の目安(年20ミリシーベルト)の2年分に達した作業員もいた。「みんなすごい被ばくをしている。それで凍らないんじゃ…。もっと手法を詰めて考えてくれない」と作業員は話した。計画は水中で固まる特殊なセメント投入に変更された。

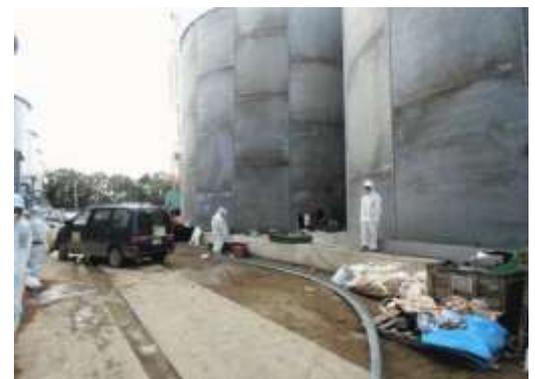
大きな鋼材が落下し、重傷事故が起きた溶接型タンクの設置現場=東京電力提供

2014年3月の死亡事故に端を発し、東京電力福島第一原発(イチエフ)ではその後も事故が止まらなかった。同年9月には、溶接型タンクの増設現場で鉄パイプが落下して作業員がけが。11月には、同じく増設現場で長さ25メートル、重さ390キロの鋼材が落下し、隣接するタンクの周辺で水漏れ防止用の堰(せき)を設置する作業をしていた3人が、重軽傷を負った。

重大事故はこれにとどまらず、翌2015年1月には、完成したボルト締め型タンクの止水処理を点検しようとした作業員がタンク内に転落。胸や腰などの骨を折り死亡した。問題なのは、どの事故も基本的な安全対策をしていれば防げたこと。3月の死亡事故では土砂の崩落防止が不十分だった。鋼材落下事故では、上下で同時に作業をしないという基本中の基本が守られていなかった。転落事故では安全帯は着けていたが、命綱を固定していなかった。

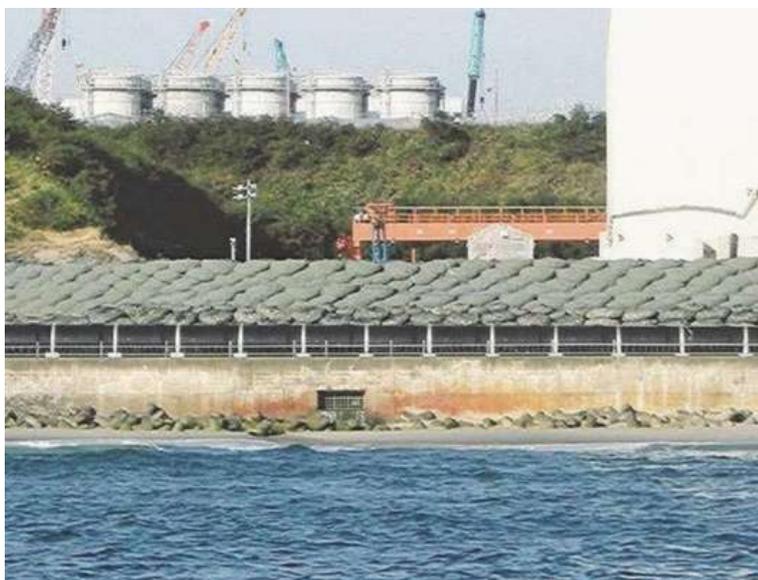
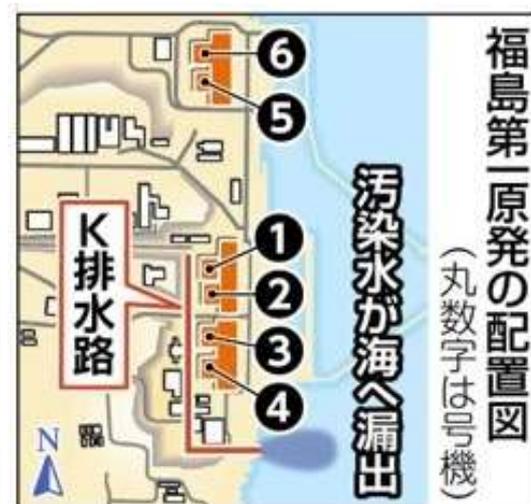
海への汚染水漏れが続いていた排水溝  
=中央の格子状の部分

東京電力福島第一原発(イチエフ)には雨水などを排水する溝が何本もある。2015年2月「K排水路」と呼ばれる1~4号機近くの溝から、汚染水が外洋に直接漏れ続けていたことが判明した。建屋の屋根にたまった放射性物質が雨水で流され、溝に入り込んだとみられるが、基準値を大幅に上回る放射性物質が

この問題を本紙が大々的に報じ、国会でも取り上げられると、にわかに事態が動きだした。規制委と東電の会合で対策が協議され、主な汚染源の建屋屋根を掃除し、排水路内には放射性物質の吸着材を設置、出口は港湾内につけかえることが決まった。翌 2016 年 3 月に工事が完了し、ようやく問題は決着した。

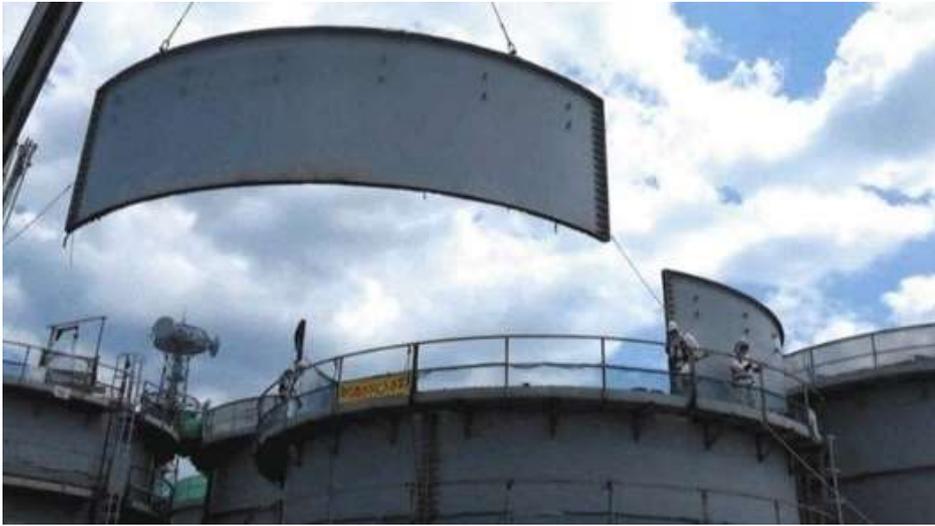
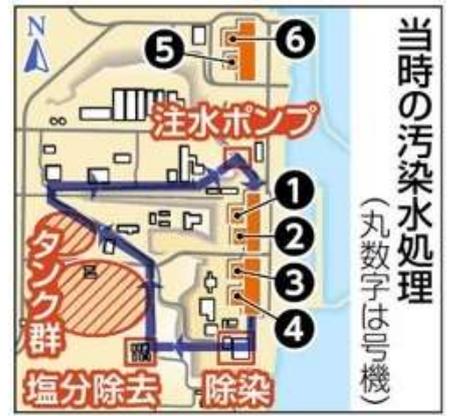
水漏れリスクの高いボルト締め型タンクを解体する作業員＝東京電力提供

2013年8月、大量の汚染水漏れ事故を受け、東京電力福島第一原発(イチエフ)のボルト締め型タンクは、信頼性の高い溶接型に置き換えられることになった。ただし溶接型を1基造るには2カ月前後かかる。現場では、ボルト締め型の弱点である底に止水材を塗った鋼材をかぶせて延命させてタンク容量を確保。溶接型の完成に合わせて順次、汚染水を抜いて解体するしかなかった。

作業員に解体の様子を聞くと想像を絶する作業だった。取り外すボルトは1基当たり1000個以上。底は接ぎ目が多いため、汚染水を最後までポンプで吸い取ることはできず、水かき器でさびや不純物を集めながら、ホースで吸引する手作業。タンク内部は高濃度汚染されているため、防護服を二重に着て、ゴムの全身スーツ、厚手のかっぱを二重の計五重の重装備。もちろん全面マスクも着用する。
