9月6日に発生したM6.7の 北海道(胆振東部)地震について

9月6日に発生した 北海道地震 (M6.7) の震央位置と主な 被災地との関係

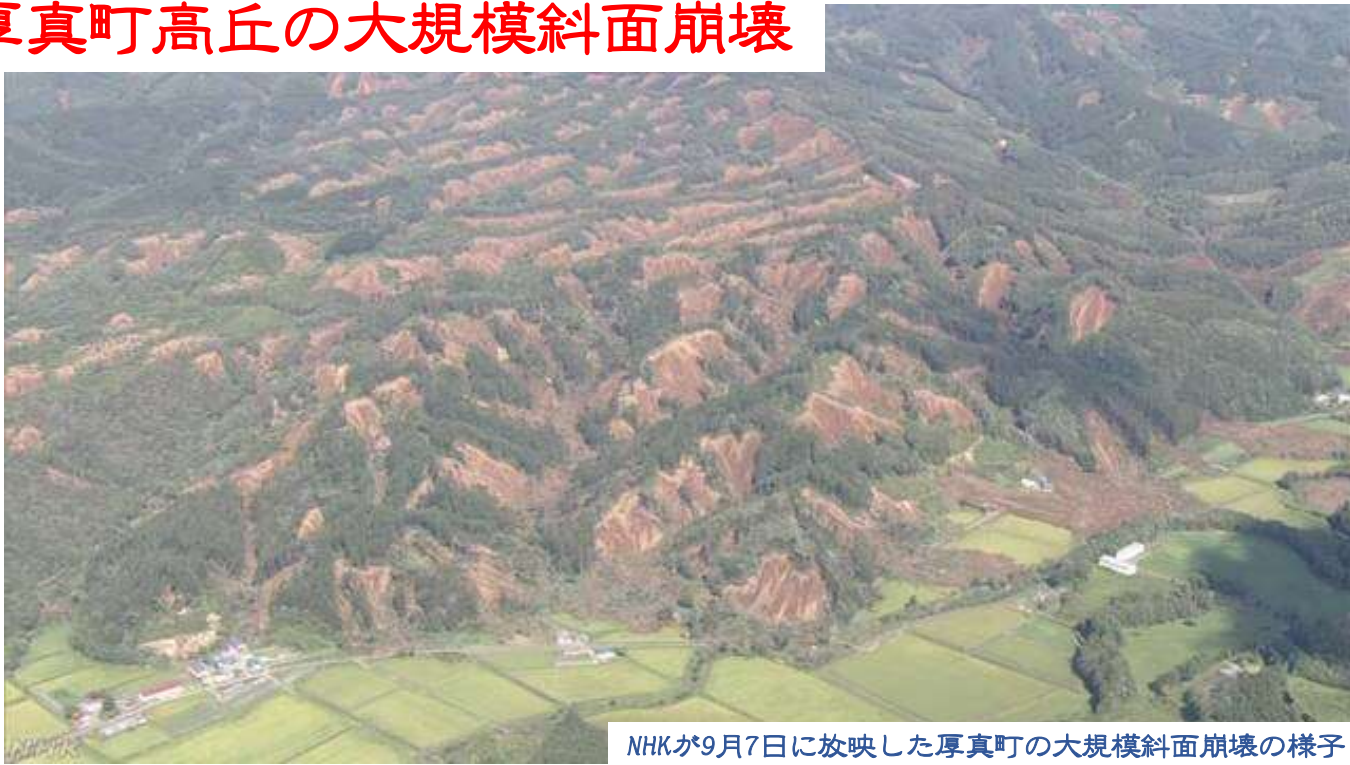
厚真町高丘の大規模斜面崩壊

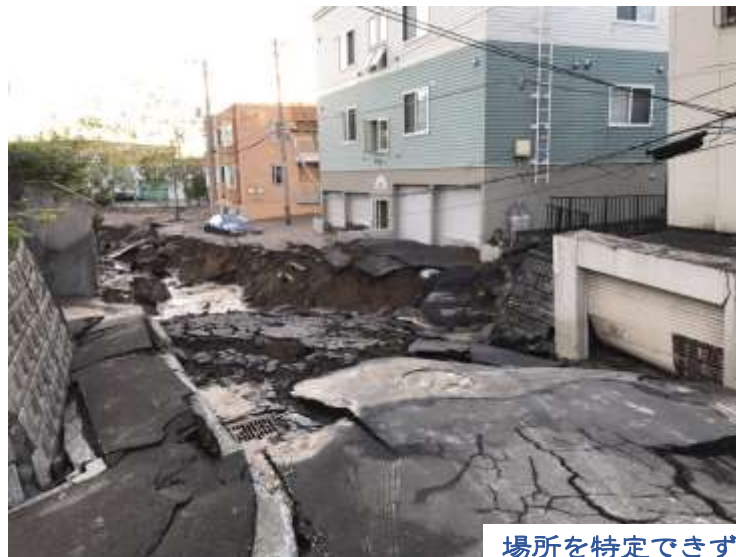
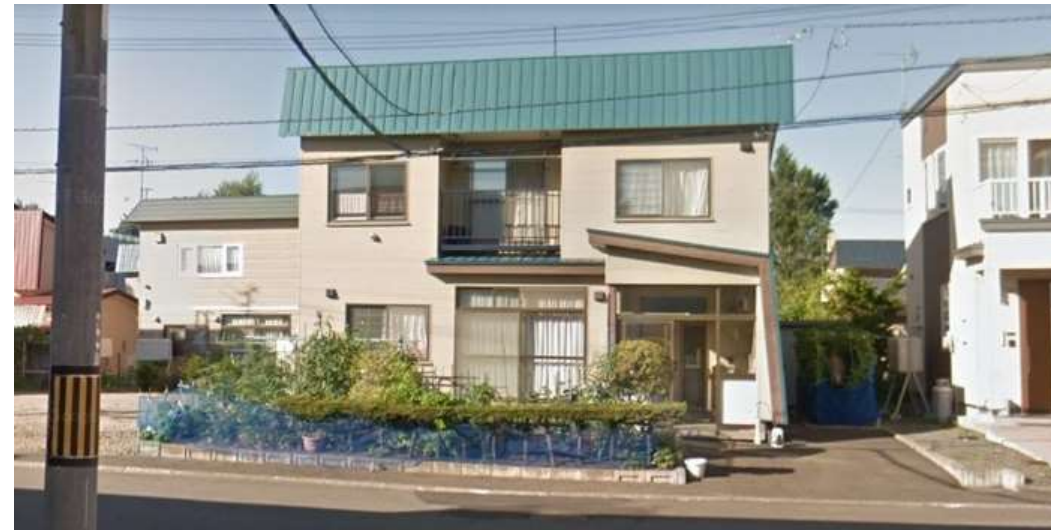
被災建物

ネット情報を手掛かりに液状化の情報を集めてみた。旧河川の埋め立て地盤が液状化を引き起こしたとのこと。東日本大震災における浦安地域を連想してしまう。

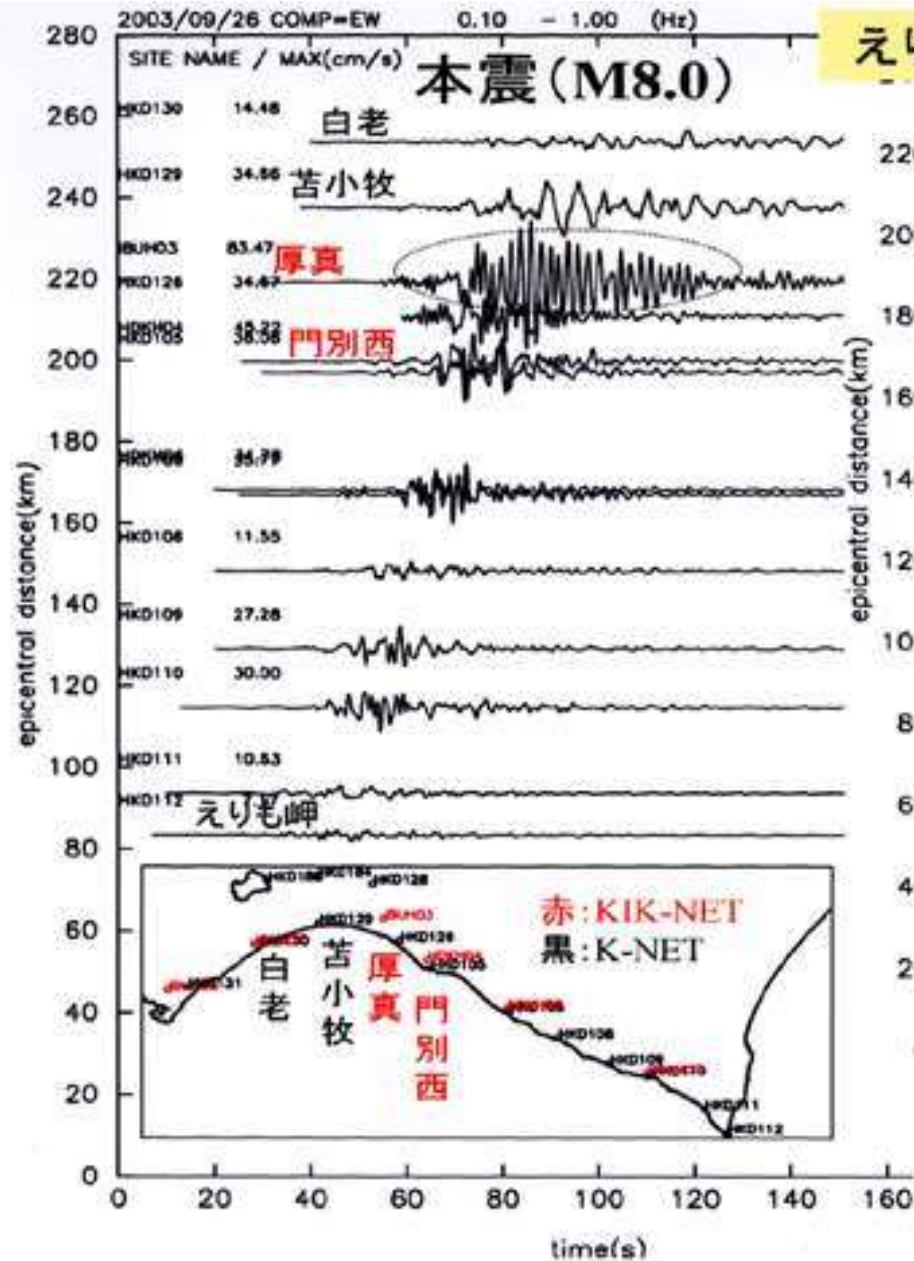
えりも岬-苫小牧側線のK-NET、KIK-NET記録

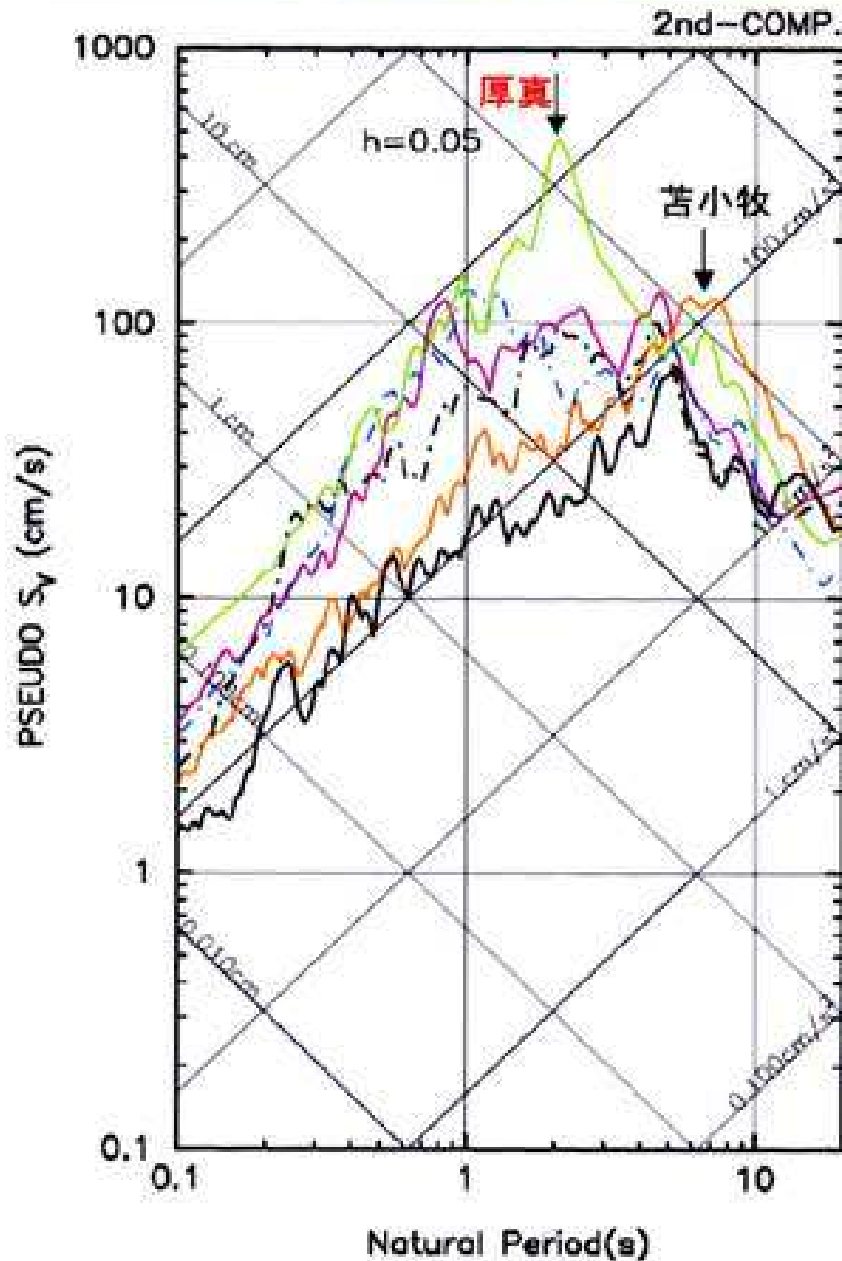
この時は苫小牧の石油タンク火災との関係で長周期地震動に注目が集まっていたが、その一方では厚真観測点の周期2秒成分が突出していることも注目され、軟弱なピート層からなる地盤特性のことが取り沙汰されていた。

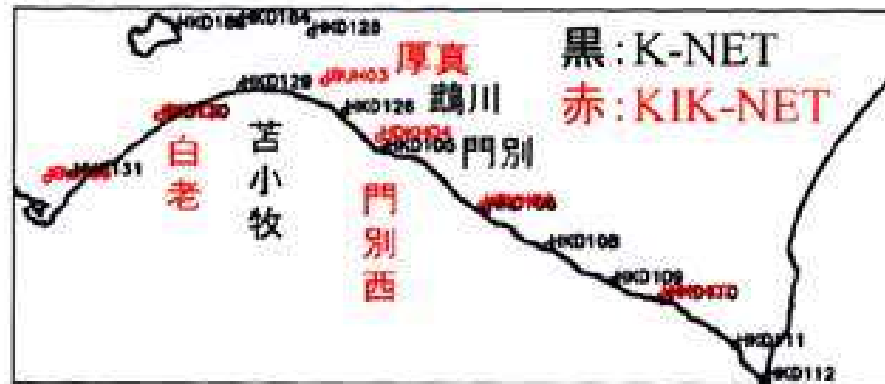
2003年十勝沖地震における強震観測記録の速度応答スペクトルと強震観測点の配置図
