## 令和6年能登半島地震に伴う地殻変動

# 能登半島隆起のメカニズム 能登半島地震は何度でも繰り返す！

# 今回の能登半島地震のいくつかの特徴的な被害について

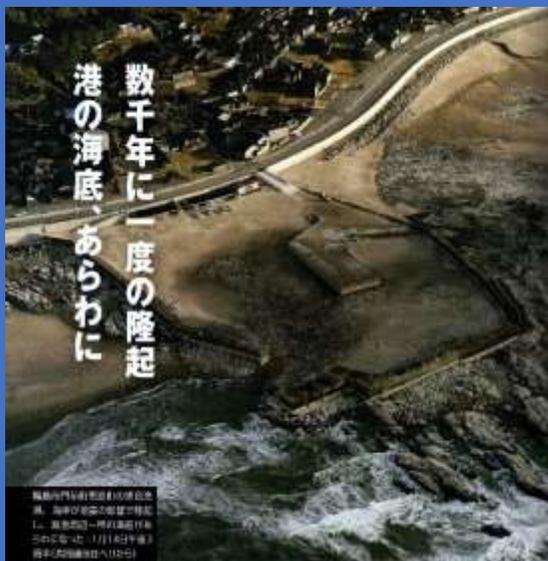
輪島市門前町黒島漁港の隆起  
 同じ門前町鹿磯漁港では約4mの隆起を確認

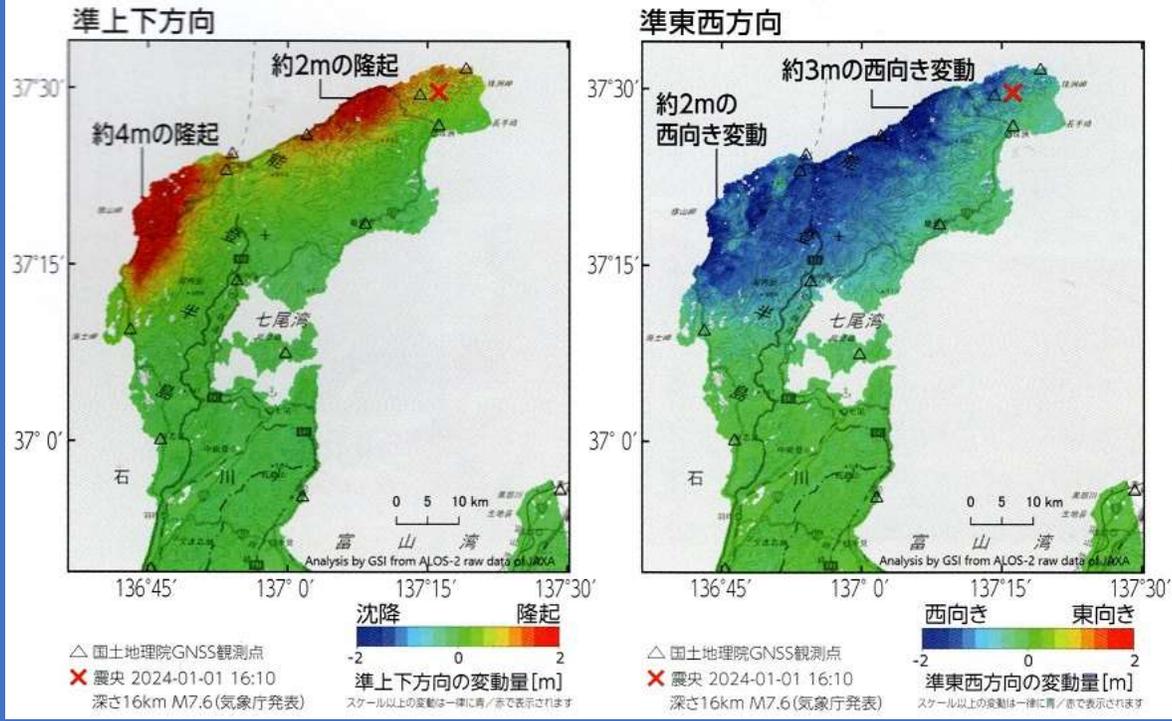
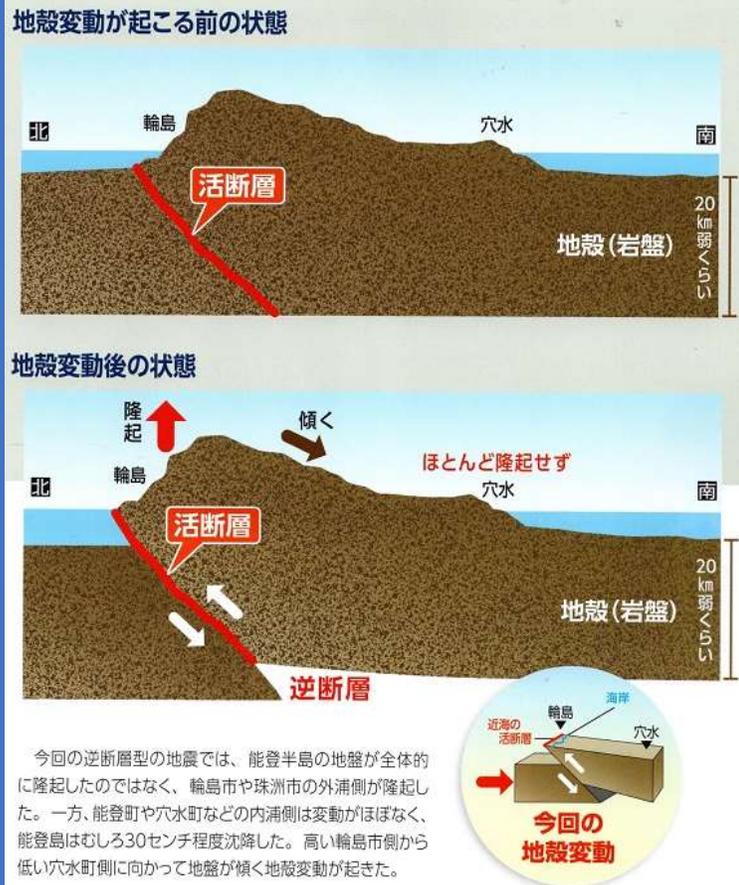
(「だいち2号」観測データの解析による。2024年1月19日更新)

今回の逆断層型の地震では、能登半島の地盤が全体的に隆起したのではなく、輪島市や珠洲市の外浦側が隆起した。一方、能登町や穴水町などの内浦側は変動がほぼなく、能登島はむしろ30センチ程度沈降した。高い輪島市側から低い穴水町側に向かって地盤が傾く地殻変動が起きた。

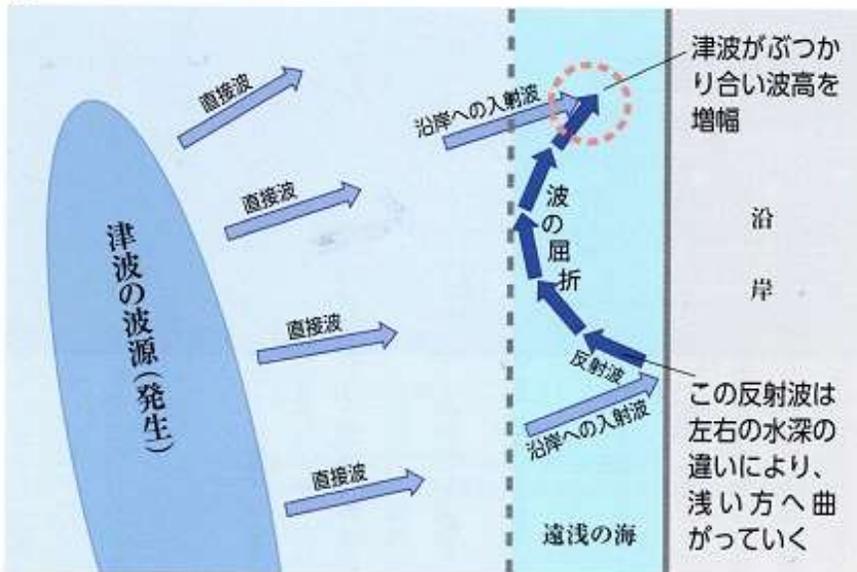
## 遠浅の海岸で波高を増幅する津波

東北大学災害科学国際研究所資料をもとに作成

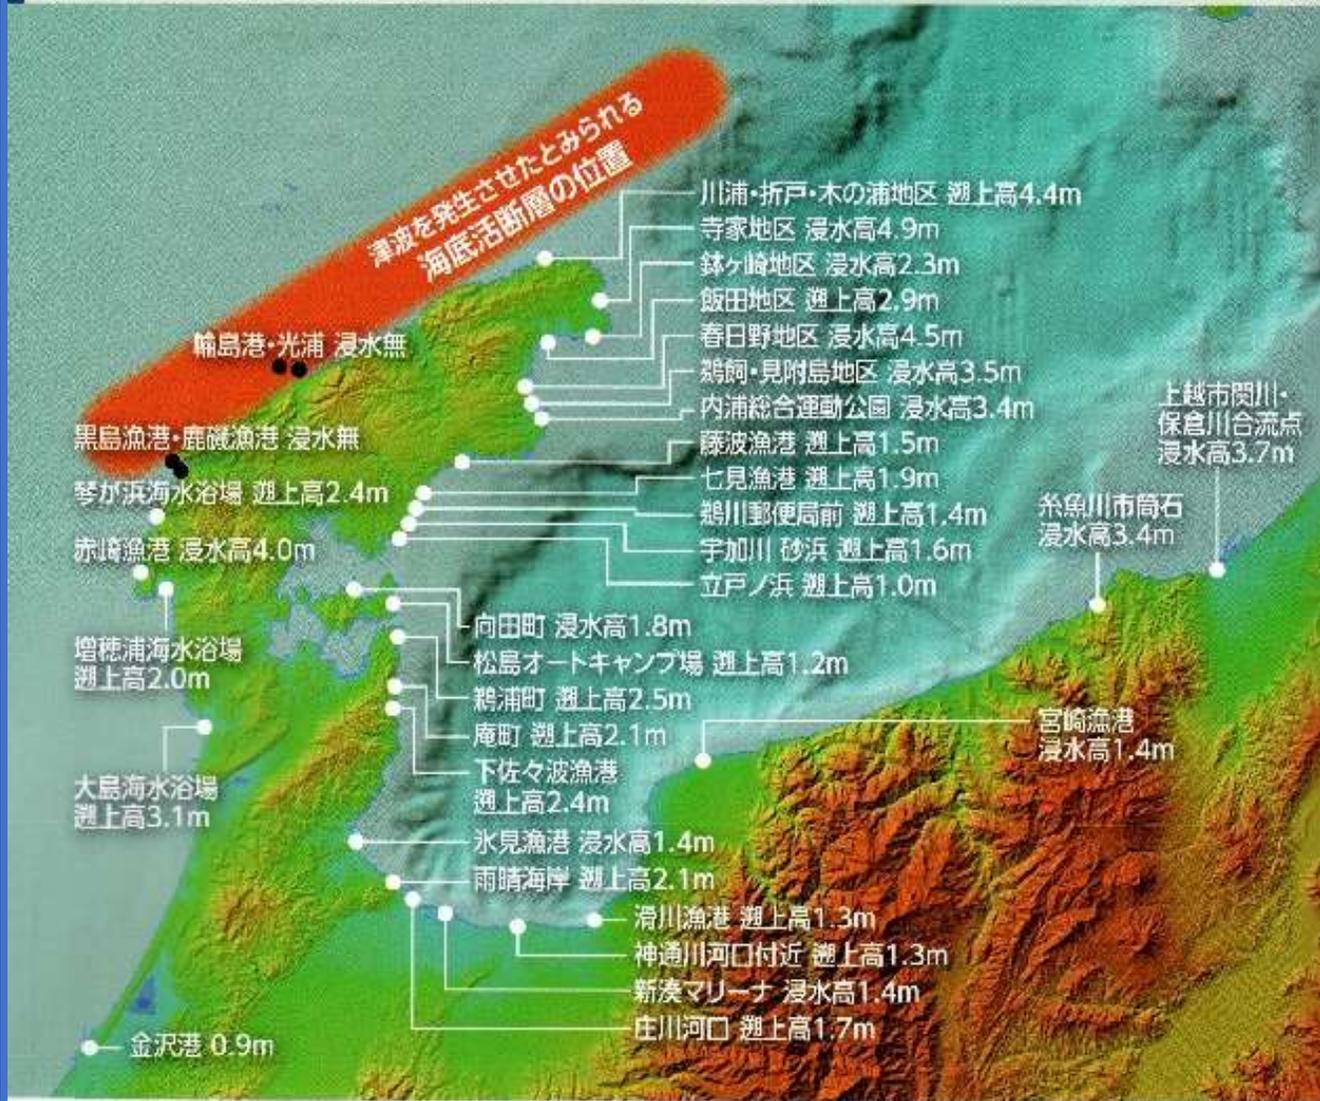
## 各地の津波の高さ

遡上高：津波が海岸に到達後、陸地をはい上がり、最も高くなったところの海面からの高さ  
 浸水高：建物等に残された浸水痕跡の海面からの高さ

(公社)土木学会 海洋工学委員会主催「令和6年前登半島地震津波に関する調査報告書」(2024年1月27日開催)の「津波被害に関する現地調査報告書」での報告数値から遡上高と浸水高をよとのためのものである。ただし、調査地点が記載している場合は省略したところがある。  
 金沢港は気象庁の発表数値。

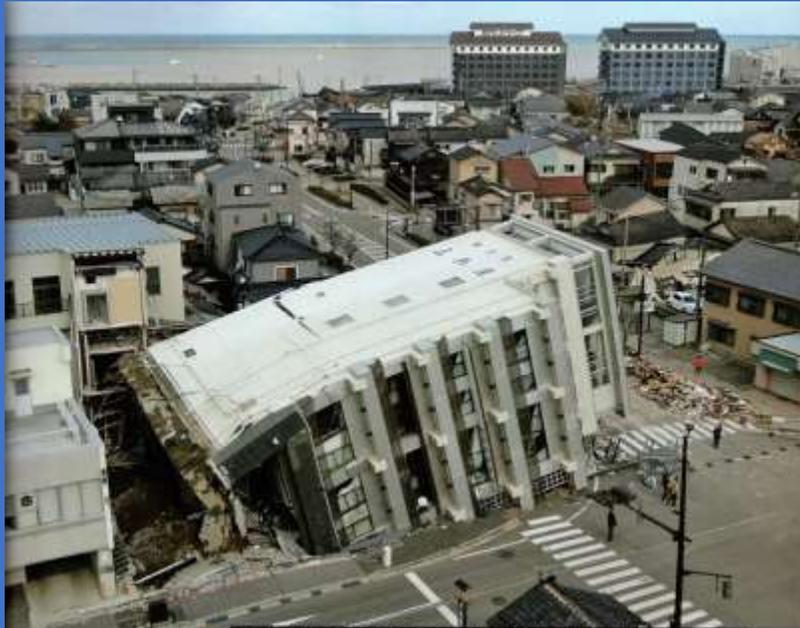
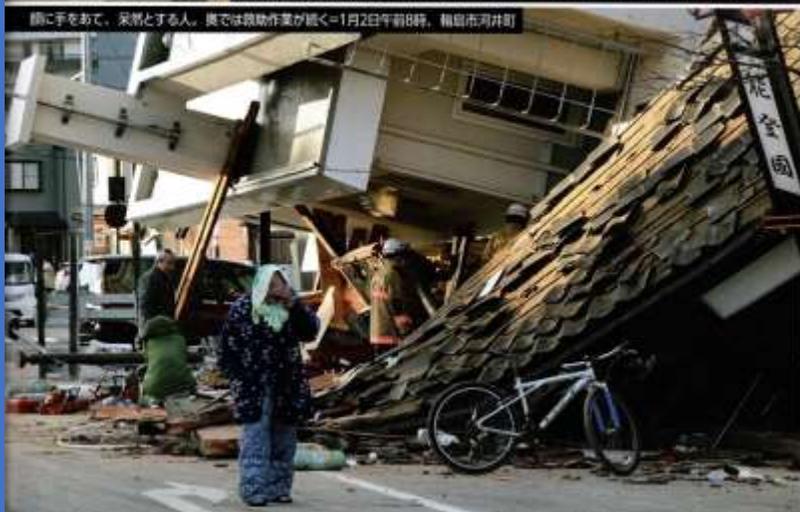
建物の形を崩し、形元から倒れた輪島漆の老舗「玉島屋」のビル=1月2日正午(ドローンから)

崩れに手をあて、呆然とする人。奥では救助作業が続く=1月2日午前8時、輪島市河井町

輪島市河井町のビル転倒(上)と下敷きとなった木造家屋(下)

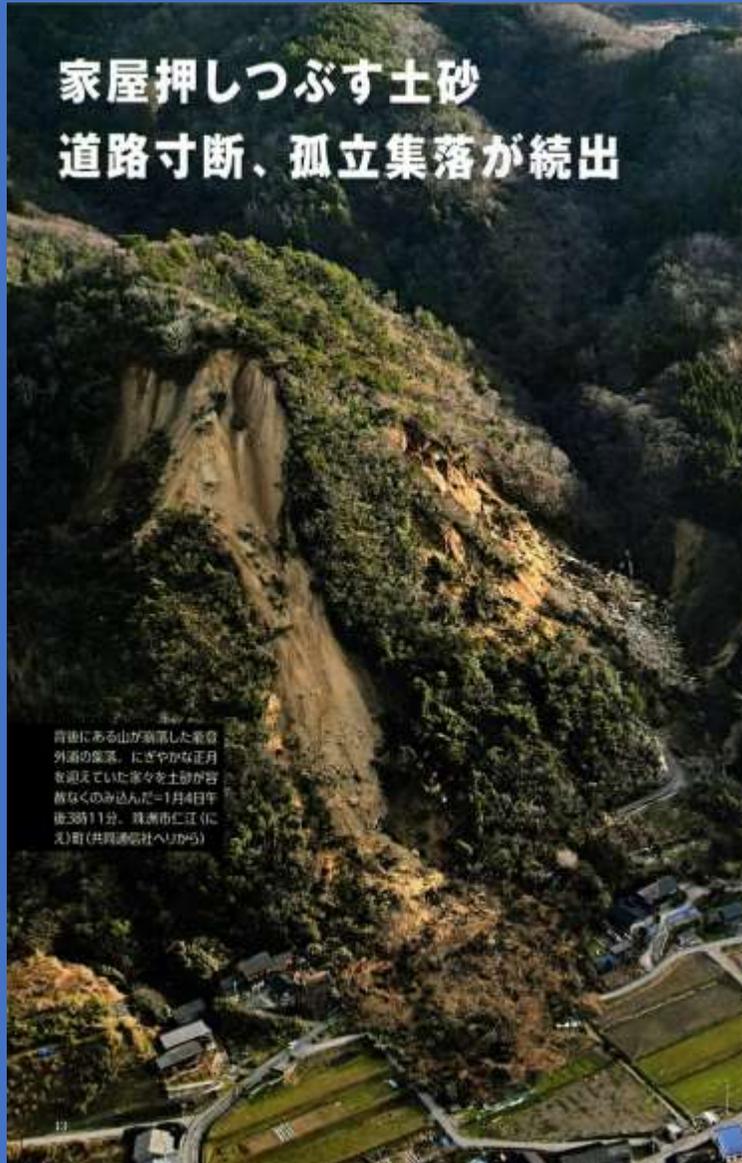
家屋押しつぶす土砂  
道路寸断、孤立集落が続出

背後にある山が崩落した家や  
列道の家々。にぎやかな正月  
を祝っていた家々を土砂が呑  
み込んでしまった=1月4日午  
後3時11分、珠洲市仁江(に  
え)町(共同通信社ヘリから)

能登外浦(珠洲市仁江町)の山体崩落で周辺の集落は孤立化

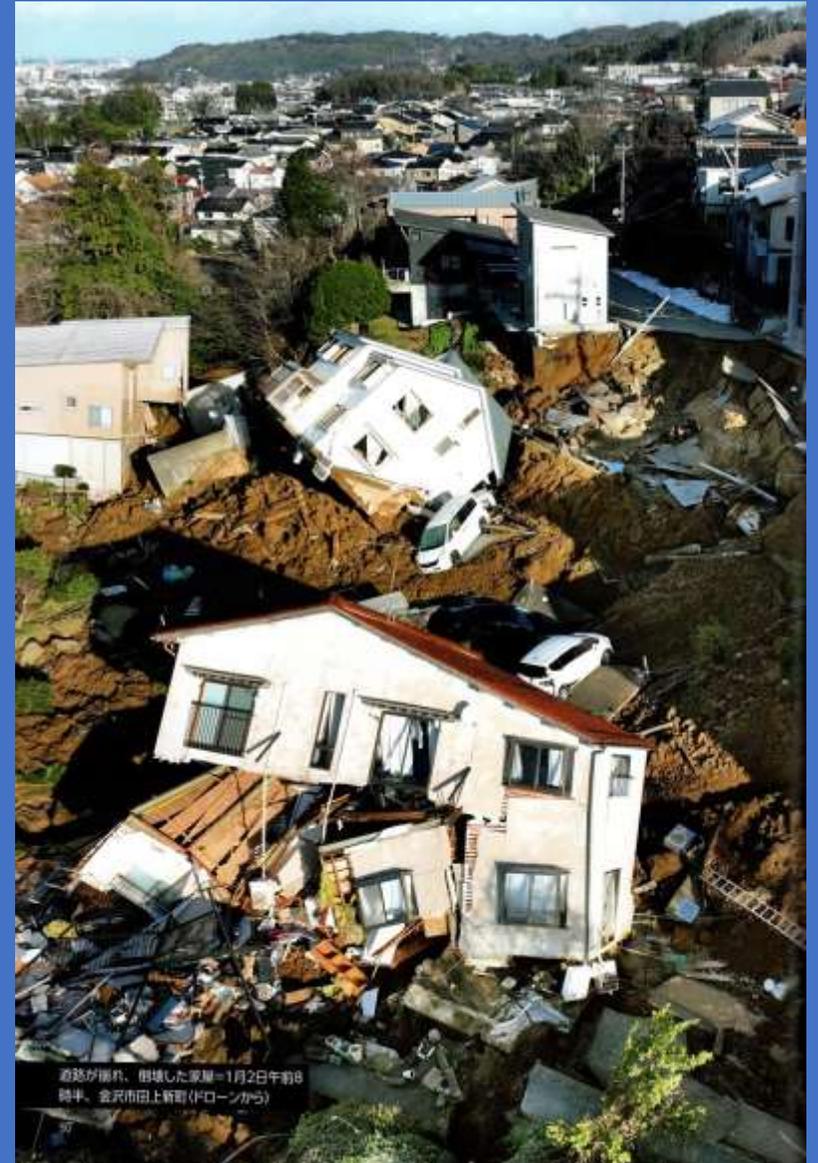
道路が崩れ、埋壊した家屋=1月2日午前8  
時半、金沢市田上新町(ドローンから)

宅造地の斜面崩壊に巻き込まれた住宅(金沢市田上新町)

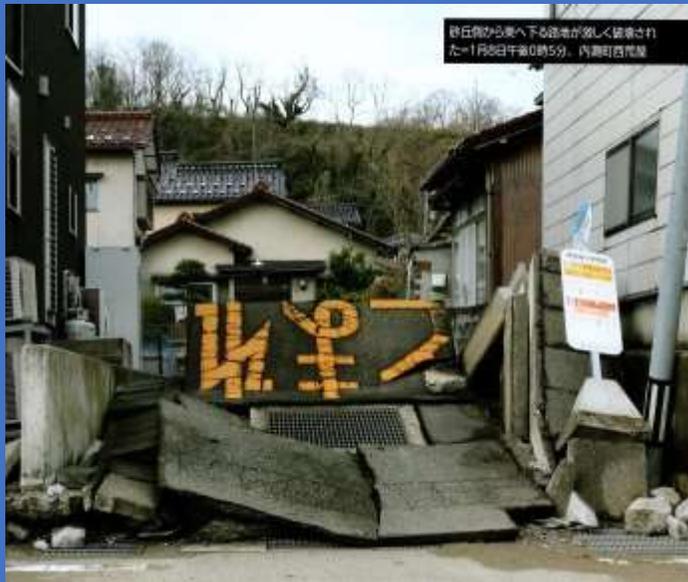
砂丘側からの側方流動で押し出された道路(内灘町西荒屋)

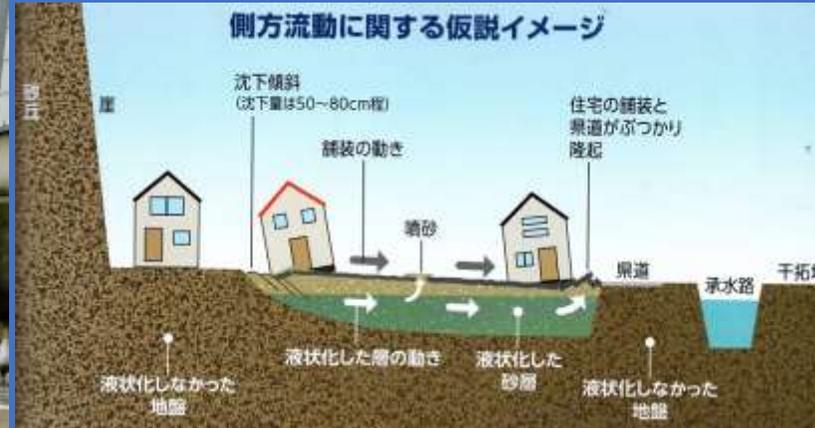
側方流動の発生メカニズム

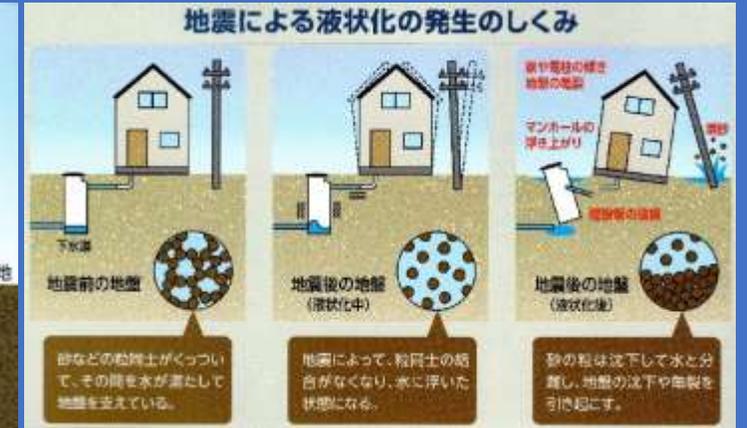
砂地盤液状化の概念図

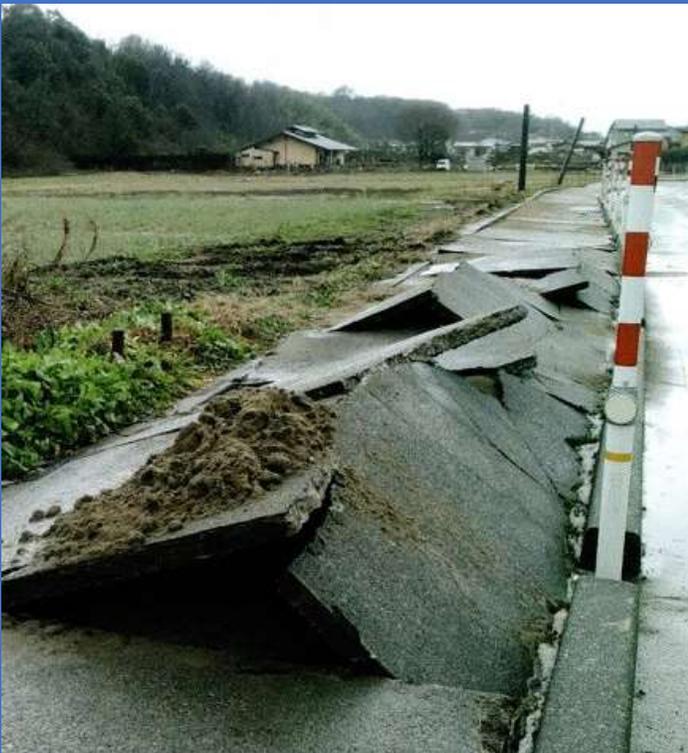
側方流動に押された道路(内灘町西荒屋)

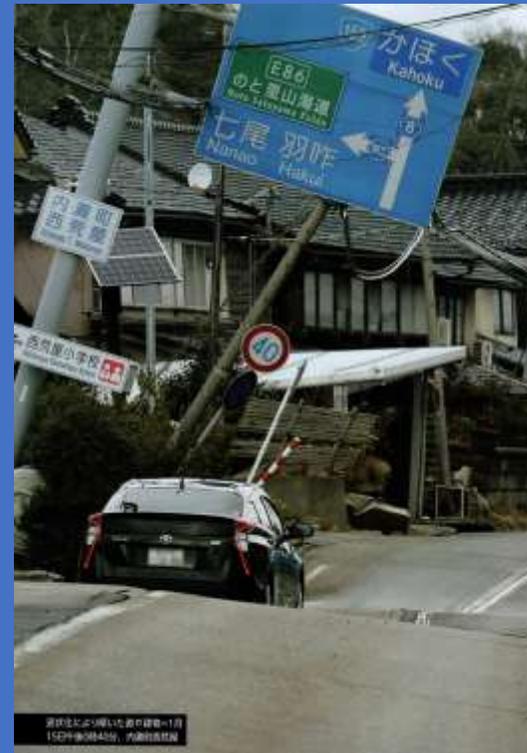
液状化により傾いた道路と建物(内灘町西荒屋)

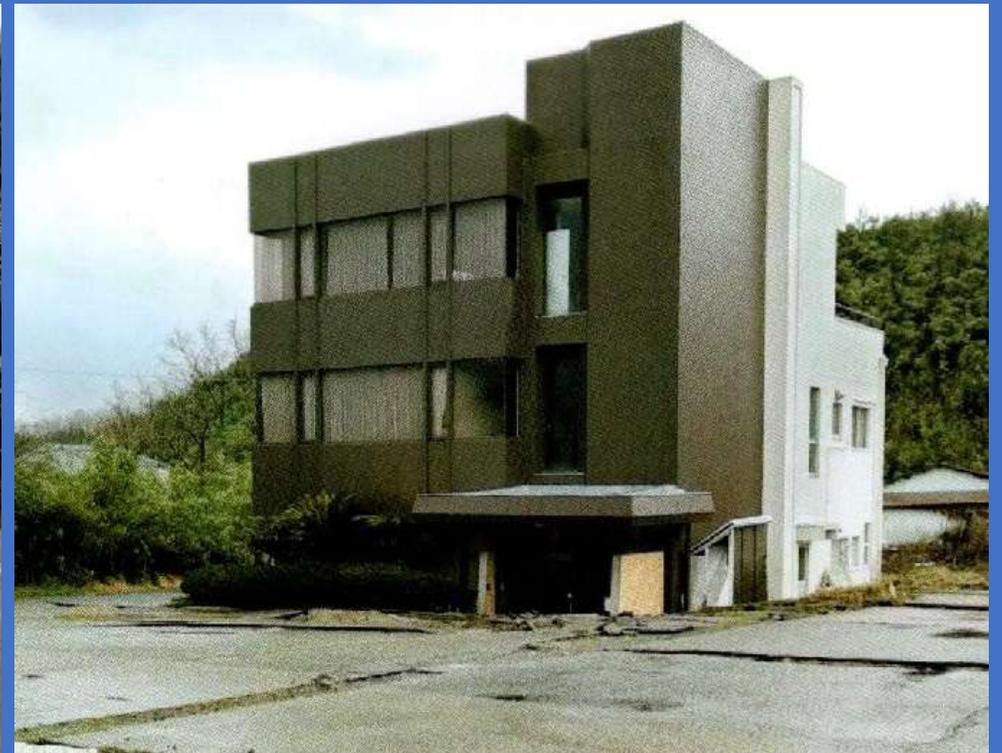
液状化によって1階の半分が地盤に沈んだビル(内灘町西荒屋)
