# 今市地震

1949. 12. 26.  
M6. 2, M6. 4 (極浅)

復刻版  
今市地方震災誌

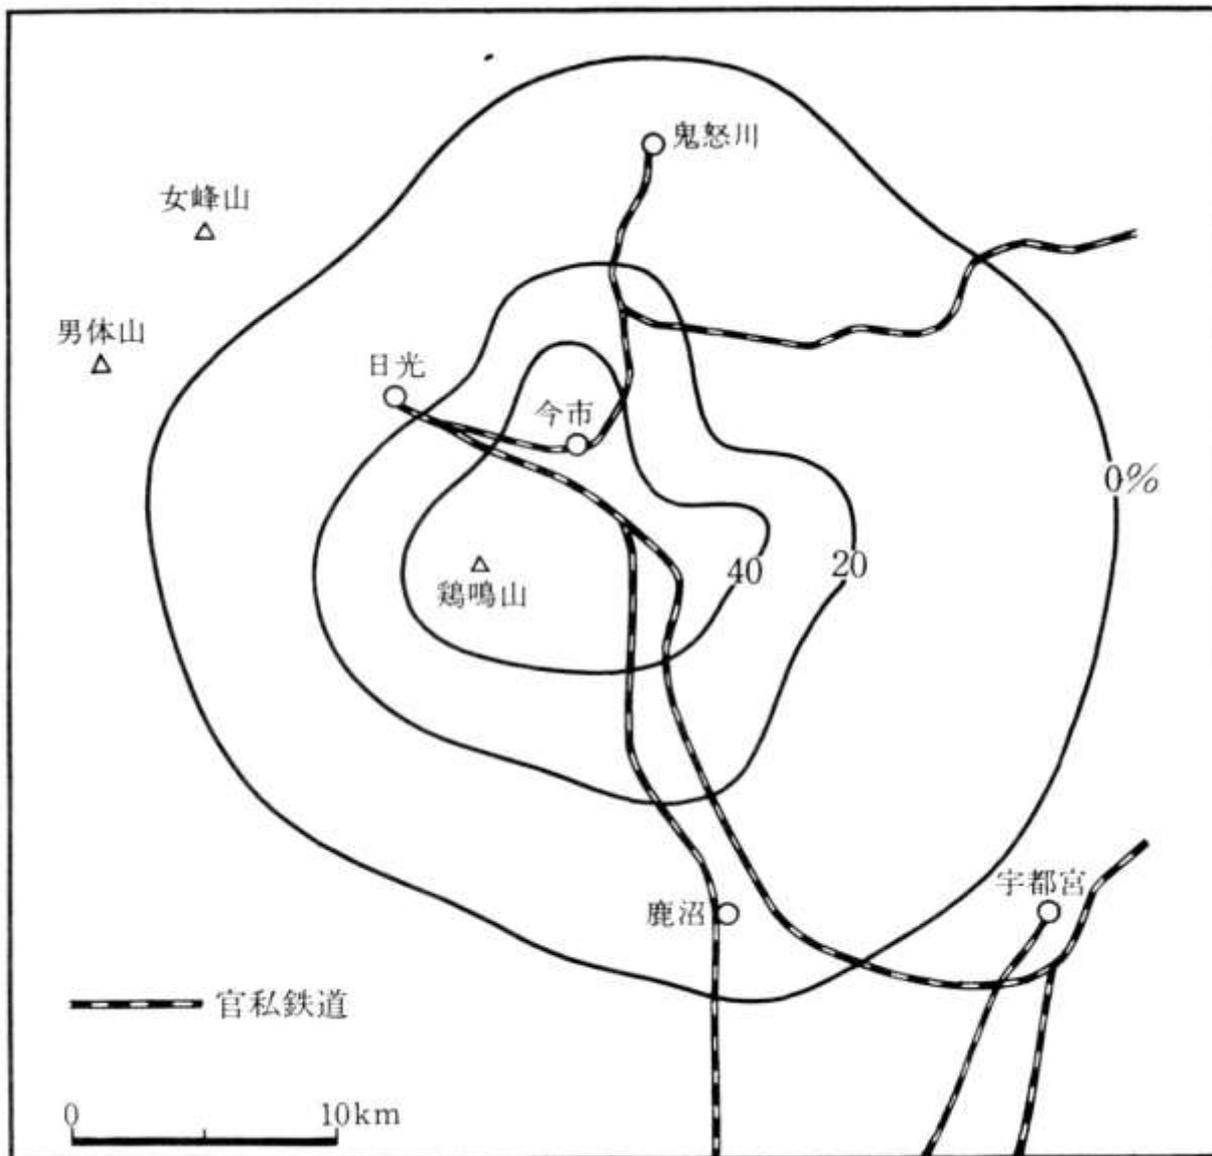
518-3 図 建物被害率分布 (単位：%) [宇都宮測候所による, 1950]

被害率は $[(全壊 + (半壊)/2 + (一部破損)/3) / (全戸数)]$ にて算出

518 1949 XII 26 (昭和24) 08時17分, 08時25分 今市地方  $\lambda=139.7^{\circ}\text{E}$   $\varphi=36.7^{\circ}\text{N}$   $M=6.4, 6.7$   $h=\text{極浅, 極浅}$  今市地震 同程度の地震が2度続いて生じた。震央位置は両者とも同じで今市市付近。被害は518-1表のとおりで、山崩れの多いのが特徴。被害は比較的には、木造に小さく、石造および貼石木構造の倉等に大きい傾向を示す。518-3 図は被害率分布{(全壊+(半壊)/2+(一部破損)/3}/(全戸数)}で一部推定のところがある。この地震は通信調査が行なわれ、地鳴り(518-2図)・井戸水の変化(518-5 図) 等が調べられた。とくに518-4 図は地震の数日ないし数カ月前から地鳴りがあったという報告をまとめたもので、数字は何日前からかを示す。とくにMは月を意味する。大小さまざまな山崩れが生じた。そのうちおもなものは518-6 図にあり、大きいものは崩壊面積 8万 $\text{m}^2$ に達するが、大部分のものは数百 $\text{m}^2$ のものであった。地ざりと地質との関係が詳しく調べられた。また、井戸の調査から今市市を中心にする大谷川と赤堀川・田川に挟まれた地(約3.4 $\text{km}^2$ , 厚さ6~7m)が土地の傾斜方向に7cm移動したことがわかった。余震は多く518-7 図(本震を起点として24時間ごとの地震, 宇都宮測候所のウ式地震計による) および518-2 表のように減っている。また、臨時観測による余震の震央分布も518-8 図に示してある。地震後の測量の結果、震央付近で最大30cmに達する隆起があり、その周辺で多少沈降した。変動区域は半径10kmの範囲内のみである。

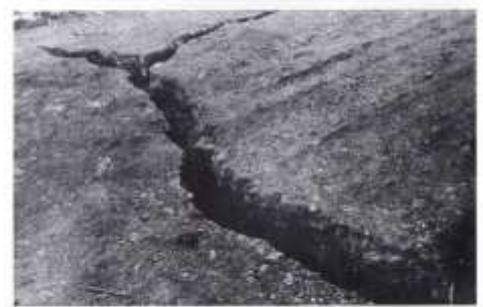
道路にできた大きな地割れ

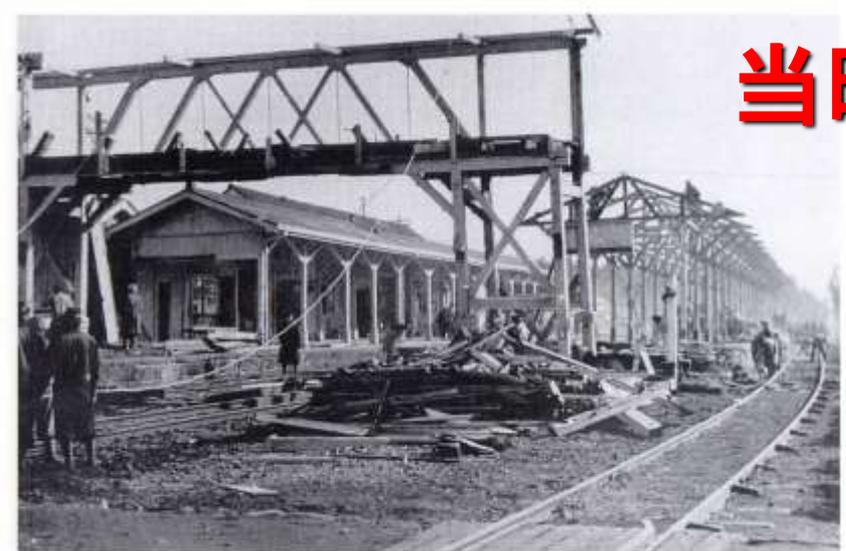
大きく壊れた省線（当時）今市駅

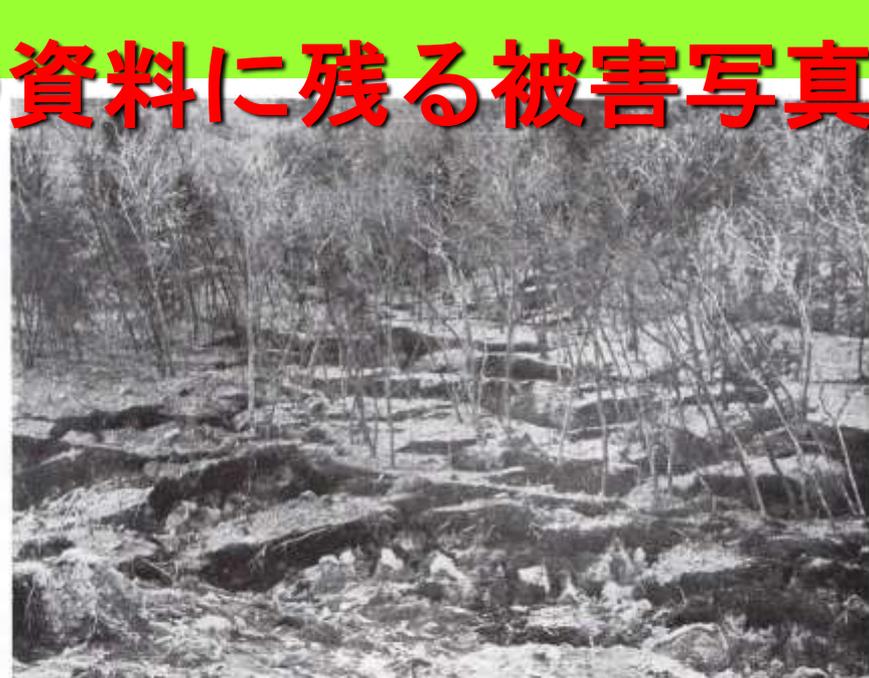
寸断された地割れ……これはまたなんと珍しい立木そのまま、寸断された震源地付近の山

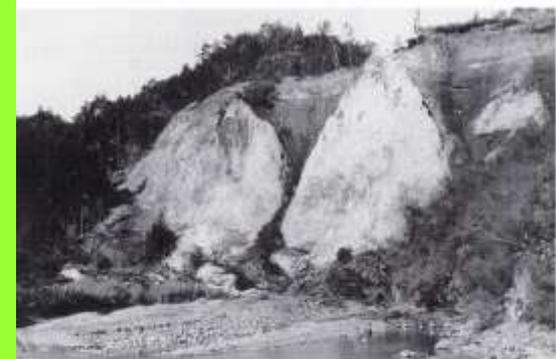
白崖崩れて行川を堰き止める

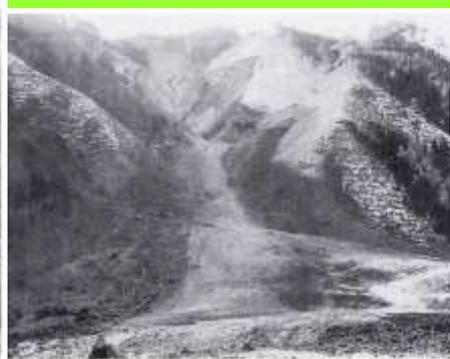
室瀬行川沿岸全沢山の山津波
