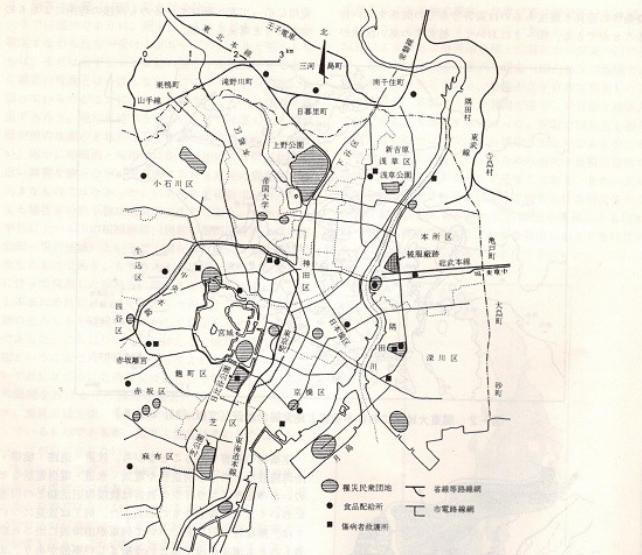
図-4 関東大震災時の東京における避難地と救援活動の状況  
(文献[3]に基づき加筆)

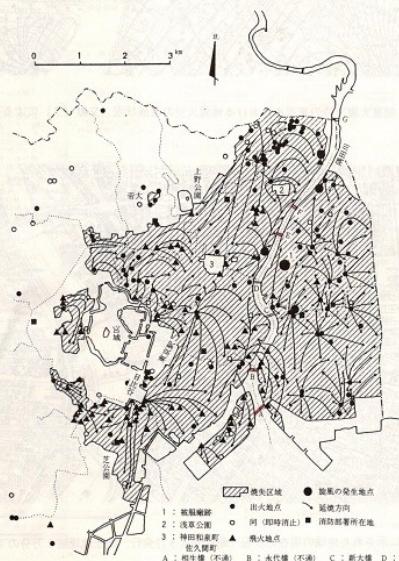
図-5 関東大震災時の東京における地震火災の状況(文献[8]に基づき加筆)

東京市内においては地震の発生と共に130余の出火点から火災が発生し、折から強風によって飛火・延焼著しく、結局地震の翌々日まで、42時間に亘る火災との攻防が展開された。その状況は凡そ図-5に見られるごと

くである。この中で最も悲惨であったのは本所被服廠跡(図-5、1)であり、2万坪の敷地に4万人の避難民が家財と共に立籠の余地なく充満した中で大旋風が発生し、その大部分が焼死もしくは窒息死するという未曾有の事態が生じている。また、犠牲者の数はこれ程ではなかったが、水代橋付近に位置する大川(隅田川)の各橋梁や浅草新吉原などにおいても同様の混乱が生じている。浅草公園(図-5、2)と上野公園では、避難民の消防協力や強制退去によって辛うじて怪事を免れている。このような状況の下で、神田と泉町・佐久間町の一郭(図-5、3)は住民が積極的に火災に立ち向かった稀有の例で、35時間に亘る苦闘の末に住民のみによる消火・防火に成功している。

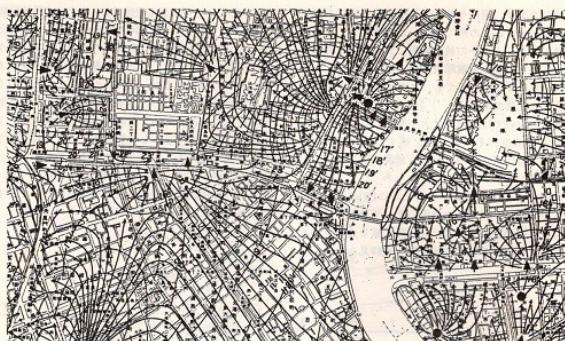
図-6a 関東大震災時の東京における地震火災の進展状況(文献[7]による), 部分

火災の消長に関しては、以上の状況を含めて中村清二を中心とする丹念な追跡調査が行われており、詳細な調査結果の報告がある。図-6aはそのごく一部を示したものであるが、火災の拡大する過程がよく把握されており、大変興味深いものがある。また、表-1は震災火災に関する被害統計の一例を示したものであるが、死者一人当たり人口に注目すれば本所区をはじめとする東京下町の状況がいかなるものであったか理解できよう。

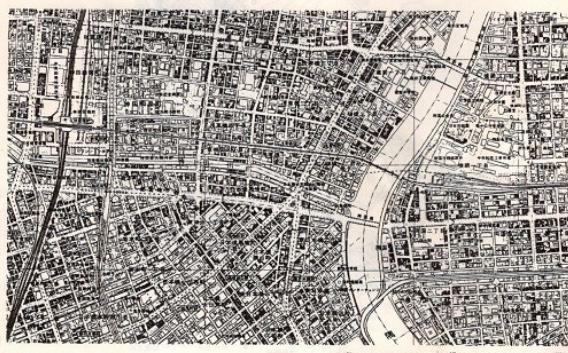
図-6b 上図に示された地域の現在の状況(昭和59年3月発行、国土地理院1万分の1地形図・日本橋)
