新潟地震(1964)の時の津波

今回の新潟・山形県境の地震について、津波に対する情報伝達がうまく機能したのかどうか、また、それを受けた避難行動が適切に行われたのかどうか、調査結果に基づく検証が必要になるものと思われる。以下は、比較のために新潟地震(1964)の時の津波資料を収集整理したものである。

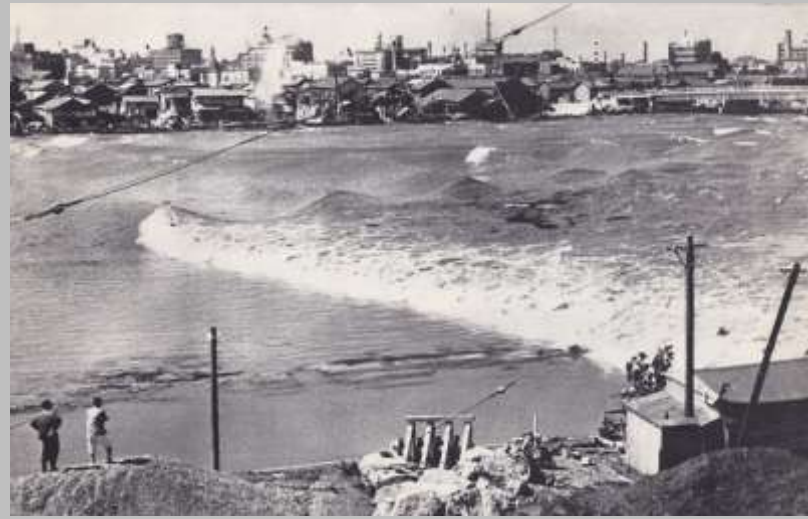
信濃川を遡上する津波。新潟気象台前で(同気象台提供) [1]

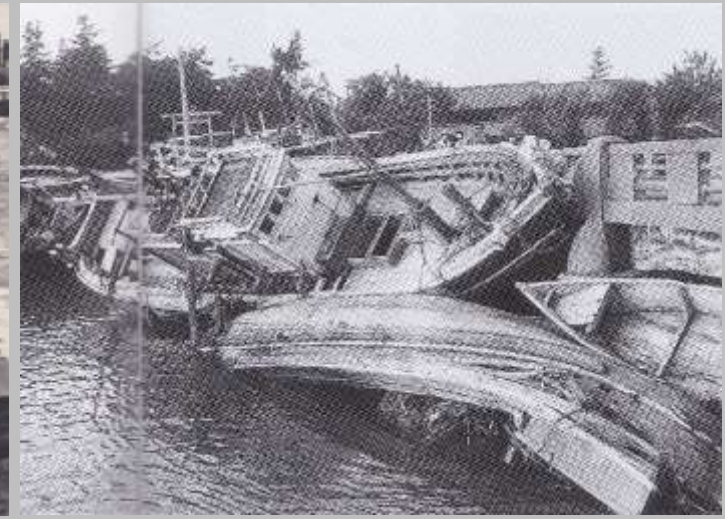
3 m以上の津波で被災した漁船(村上市岩船港) [6]

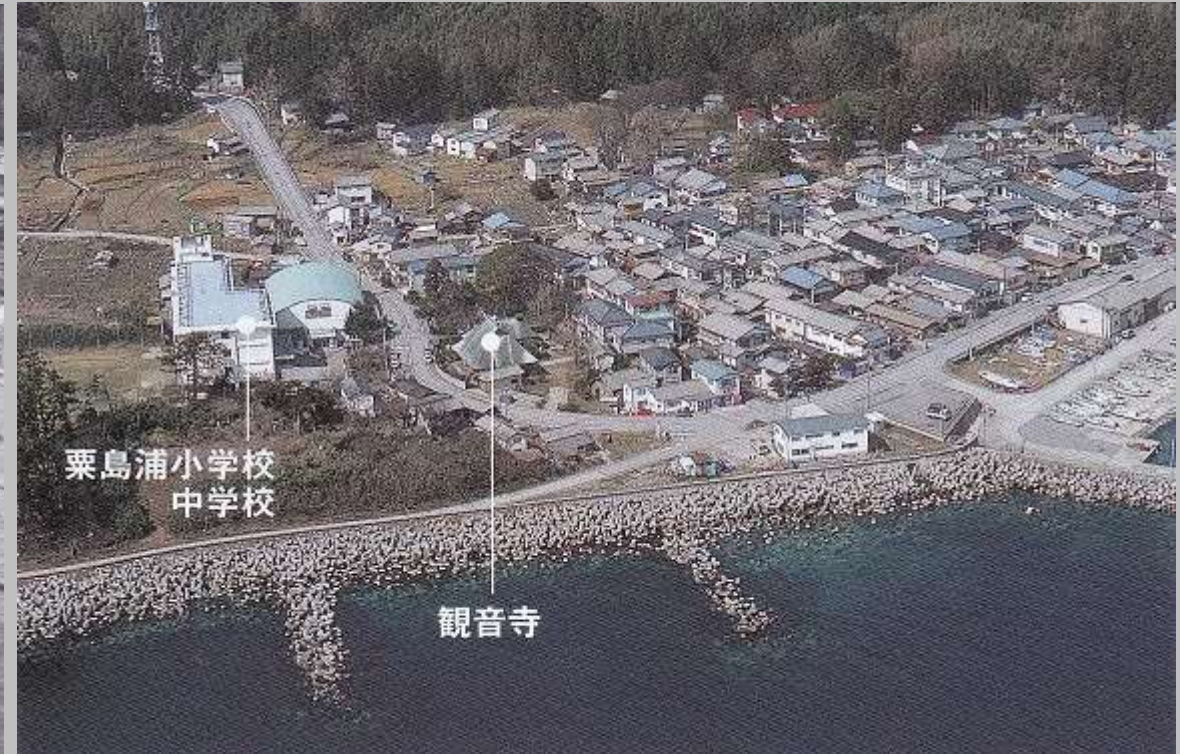
40年後の粟島浦村内浦。海岸線は整備されたが道路は当時の面影を残す。[6]
