新潟地震の記録

地震の発生と応急対策

新潟県

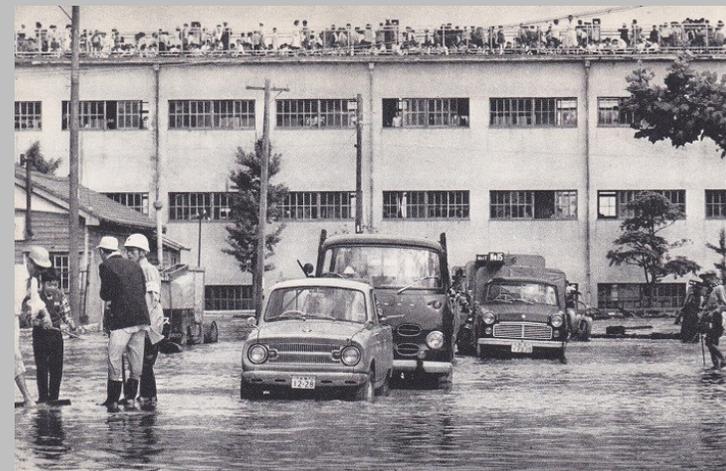
新潟市入船小における津波からの屋上避難の様子 [1]
