3.5 石巻市立門脇小学校の場合

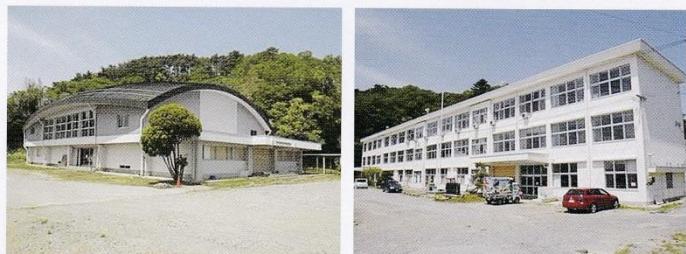
写真17 緊急避難場所となった野蒜小学校
校の体育館（2013.6.1.撮影）
写真18 高さ5mの津波に襲われた野蒜
小学校（2013.6.1.撮影）
体育館に避難していた人々はその後高さ
5mの津波に襲われた。

のこと、今回の津波避難に際しても職員はその決まり通りに対応している。その後に襲ってきたのは浸水高5mの津波であり、体育館の中で多くの犠牲者を発生させてしまった。安全な避難場所は学校校舎の他にも、すぐ裏手の丘陵地帯にいくらでもあつただけに、大いに反省すべき今後の検討課題の1つとして記憶に留めておきたい（写真17、写真18）。

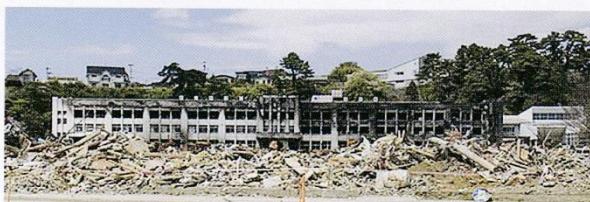
写真19 津波火災を受けた門脇小学校（2011.8.11.撮影）
児童たちはいち早く背後の高台に避難していた。

石巻市の門脇小学校は、700m前方の海岸まで平坦な住宅地が広がっており、背後には日和山が迫っていることから、前述の野蒜小学校と類似の地理的条件を有しているように思われる（図10）。しかも小学校の西隣の墓地からは、日和山に登る歩行者用の坂道があって、丘陵上への避難は極めて容易である。そして現実の児童たちの丘陵上への避難行動は、教職員の誘導によって滞りなく行われたようである[16]。やがて、近隣の住民も小学校に避難してきたとのことであるが、その後に浸水高7mもの津波が来襲し、津波に押し寄せられた自動車等から発生した火災によって校舎の東側半分が延焼している（写真19）。校舎内部に避難していた住民は何かと日和山へ逃れることができたものの、校庭に避難していた一部の近隣住民は車ごと犠牲になられたようである。
