4.3 石巻市立大川小学校の場合

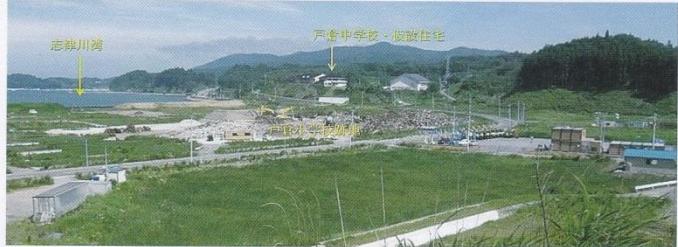
写真 20 五十鈴神社から南三陸町戸倉地区を望む (2013.7.20.撮影)

写真 21 戸倉中学校の被災状況
(2013.7.20.撮影)

写真 22 戸倉小学校跡地から五十鈴神社
への避難路を望む
(2013.7.20.撮影)

か、教職員、地域住民等 190 人余りで、大平館高台、古館高台に避難した地区住民は安全であったが、戸倉中学校や五十鈴神社下の宇津野高台等に避難した住民に多数の死者・行方不明者が出ていたとのことで、結局この地域（折立地区）の犠牲者は 39 人であったようである（写真 20～写真 22）。

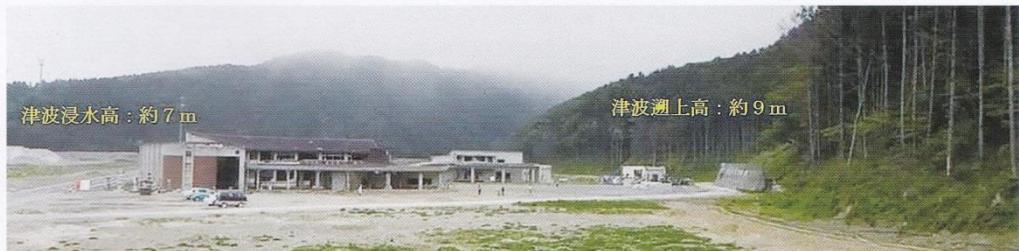
写真23 新北上大橋から見た大川小学校 (2013.6.1.撮影)

写真24 津波で押し倒された渡り廊下 (2013.6.1.撮影)
