### 3.2 青葉区折立地区の地盤災害

## 4. おわりに

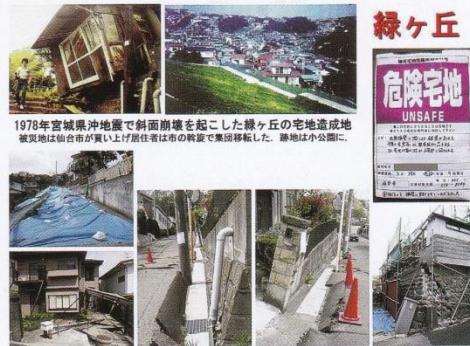
写真4 仙台市太白区緑ヶ丘地区における地震時の地盤被害  
(上段：1978年宮城県沖地震、下段：2011年東北地方太平洋沖地震、写真撮影は全て筆者による)

目された場所の一つである [9]。同地区では2011年東北地方太平洋沖地震の際にも同様の被害が発生しており、もちろん同一場所が繰り返し崩壊した訳ではないにしても、写真4に見られるように宿命的な被害形態であることは間違いないであろう。そして、このような被害が繰り返される理由は、最近になって仙台市によって作成された図8の「宅地造成切り盛り図」[10]」が公開されたことによって非常に判りやすくなっている。すなわち、1978年の地震で被害を受けた緑ヶ丘1丁目・3丁目と2011年の地震で被災した緑ヶ丘3丁目・4丁目の地区は、いずれも図8の赤色の区域（切土部分ではなく盛土部分）に位置している。そうであるならば、事前の防災対策は比較的容易であり、それ以前に市民の側が自主的にこのような情報を得て、自らの

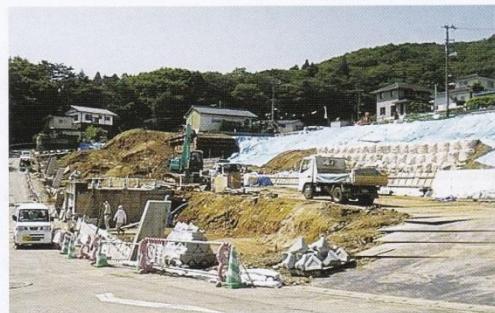
写真5 2011年東北地方太平洋沖地震で宅地造成地が被災した仙台市青葉区折立地区的状況（撮影：2014.7.）

青葉区折立地区は1978年宮城県沖地震の後で開発された住宅団地であるが、2011年東北地方太平洋沖地震の地震動によって折立5丁目を中心に写真5のような大きな地盤災害が発生している。この地区的宅地造成はひな壇型造成というよりはなだらかな起伏を均しつつ全体を切盛り造成しており、図9の「宅地造成切り盛り図[10]」によって旧地形図と切土・盛土図を比較すれば、丘陵部分を切り取って谷筋を埋めていることが容易に理解できる。この場合にも地盤災害は盛土部分に集中しており、恐らくは、盛土地盤は切土地盤に比して地震動が強いこと、造成地盤が変形しやすいことの両方の効果によって、大きな被害に発展したものと推察される。因みに切土部分の居住者は特段の問題もなく住み続けており、地震時の揺れも小さかったとのことであった。
