2 2005年3月20日福岡県西方沖地震の被害について

瀬尾 和夫*

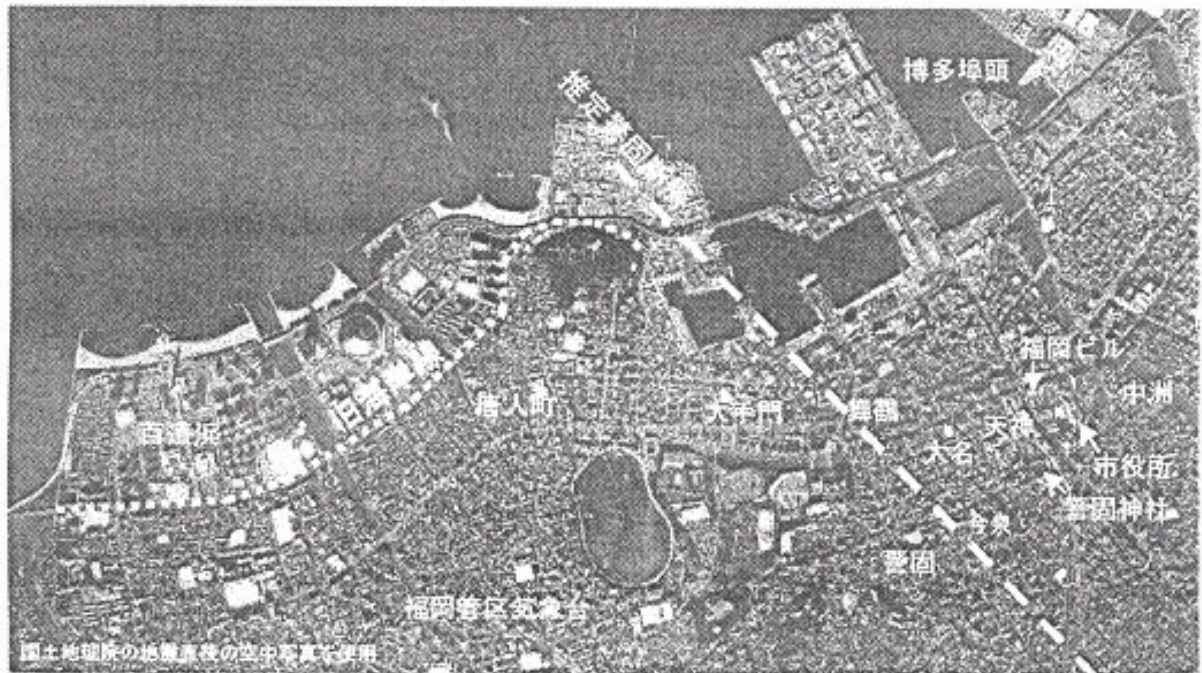
図2 福岡市中央区から早良区に至る地域の概況 (国土地理院の空中写真に推定震源断層の位置を追記)

百道浜は図2に示すように、最近の約20年間に急速に開発された埋立地であり、福岡ドーム(現在はヤフードーム)・海浜リゾート施設・博物館等の文化施設・高層マンションと戸建住宅群がすでに立地している。今回の地震では液状化災害が最も心配された地域であるが、海岸付近や駐車場などオープンスペースに噴砂が見られたこと、一部の配管施設や道路に噴砂に伴う変形やずれが生じたことを除けば、大きな問題となるような被害は発生しなかった。また図2の旧海岸線よりも内陸側では被害らしい被害を見ることは全くなかった。

なぜ大名・舞鶴地区に被害が集中し、大手門より西側で被害がないのか当初は理解できなかったが、後日、図2のように、推定されている警固断層の位置が確認してみると、被害分布は非常に理解し易くなった。すなわち、今回の地震で警固断層が活動した訳ではないが、この断層によって形成された地下構造と被害程度の間には強い相関があるのではないかと推察された。その後このことを確認するために、警固断層を跨いで余震観測と微動測定を実施することとなり、結果の一部は本報告に続いて紹介される予定である(山中ほか、2005)。
