宇都宮市～日光市(旧今市市)の現場視察

(日本免震構造協会委員会の活動として2007年11月に実施)

大谷石採掘現場の陥没崩壊(1989. 3)

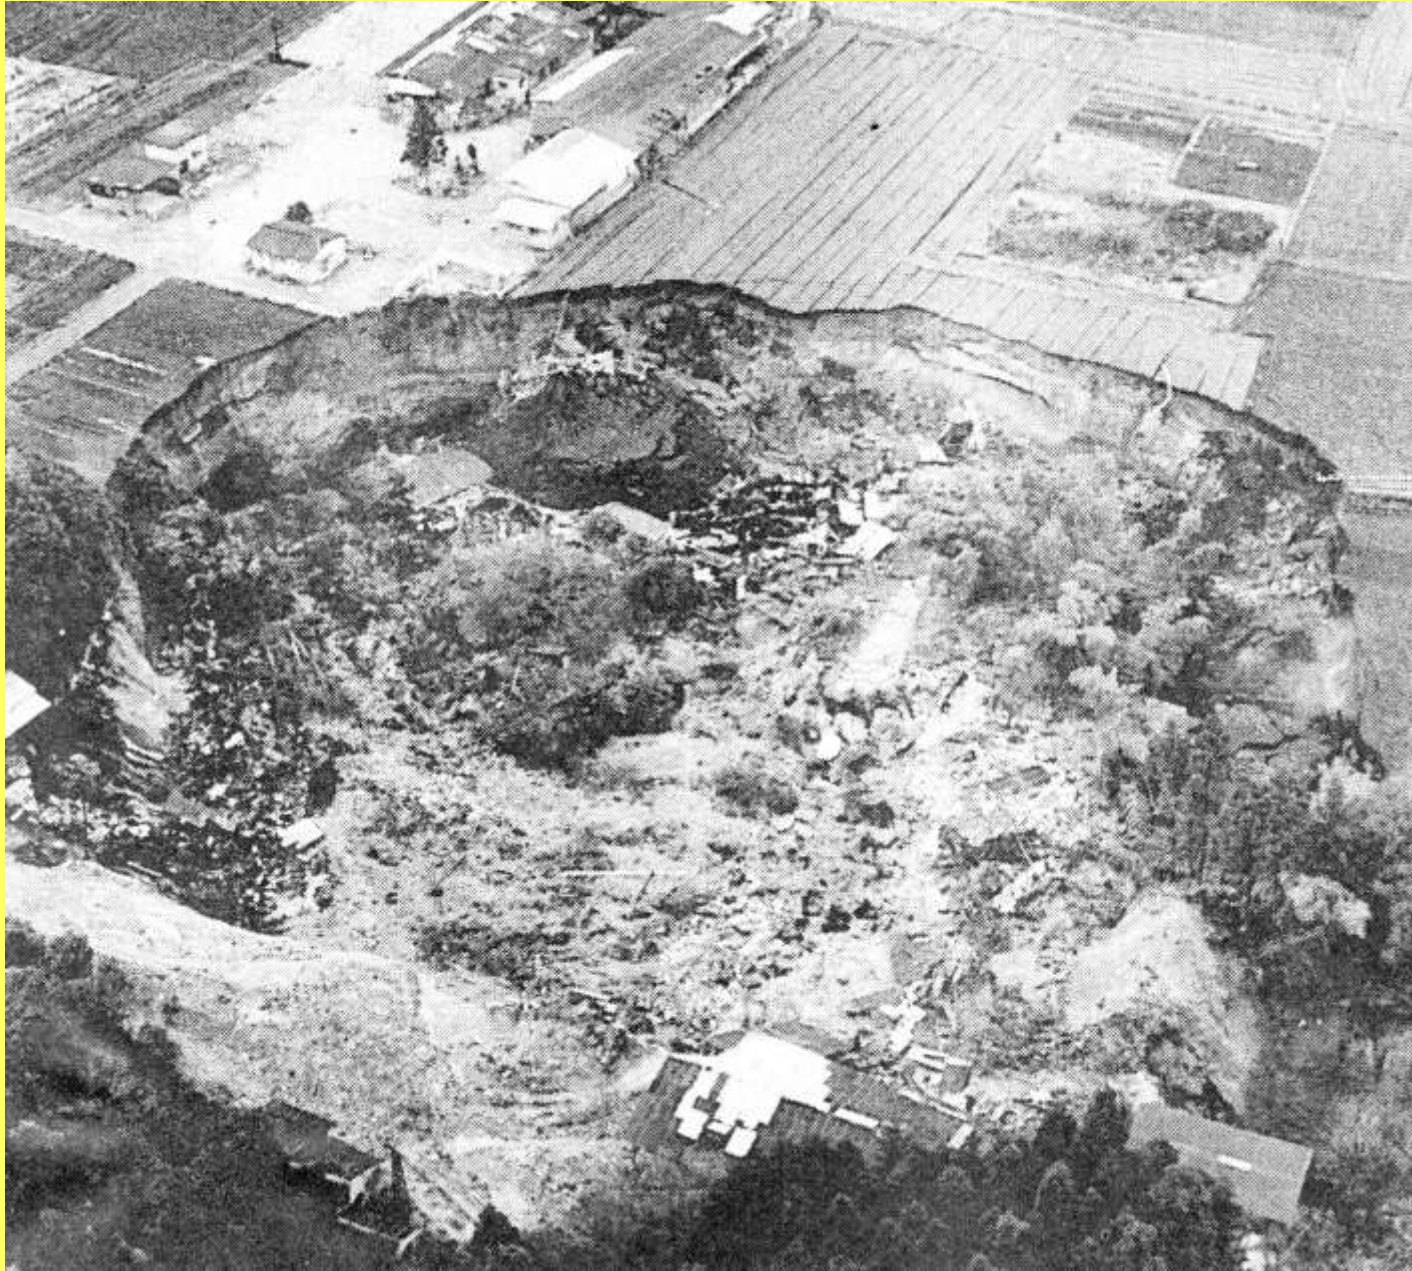
東西六十メートル、南北七十メートルの穴が、一瞬に北側と東側にさらに約六十メートル広がった。

宇都宮市大谷町の大谷石の採石場廃坑跡。五日夕再陥没したすりばち状の穴は、二月十日の最初の崩落でがけっぶちに立っていた民家三棟と石蔵三棟をのみ込み、さらに民家や倉庫のある集落に近づいている。

空から見ると、まるで地球の「大口」だ。陥没した穴の断面には、空洞が数カ所見える。林を一旦越えた所には、採石した跡が白くむき出しになっていて、崩落がどこまで広がるかわからない不気味さをうかがわせる。

再崩落した大谷石採石場の廃坑跡(上)。先月十日の崩落(下)に比べてさらに、画面の手前から左上方にかけて陥没した。先月の崩落で生じた穴の左側にすでにヒビ割れがあるのがわかる
