津波に敗北した田老町と津波を克服した普代村

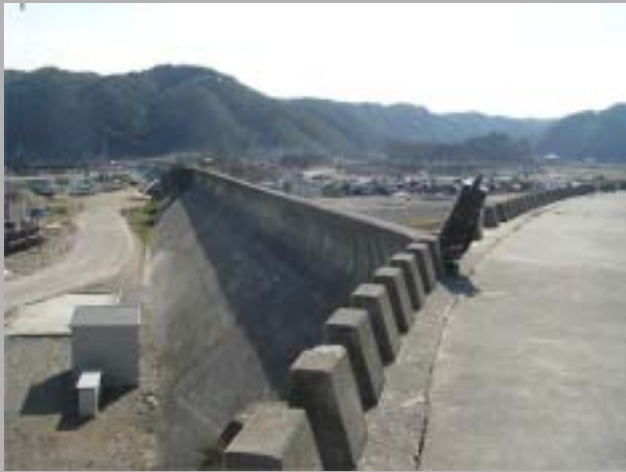
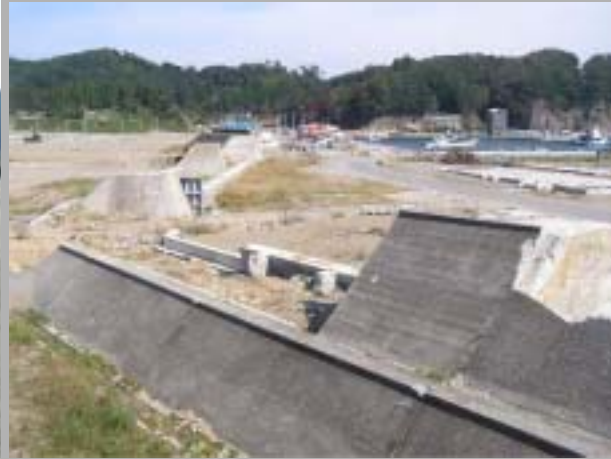
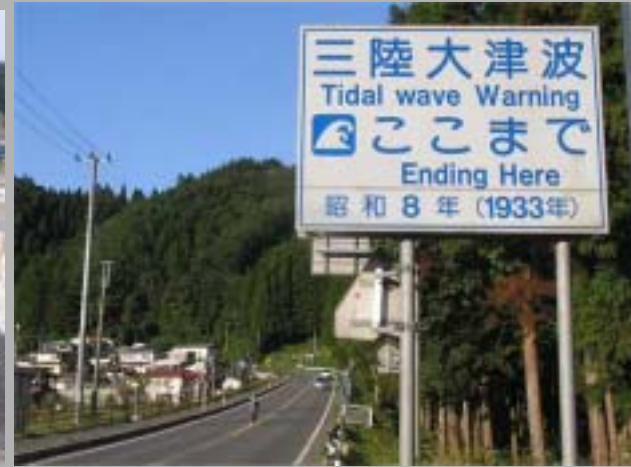
高さ10mのX字型の防潮堤を超えて津波は来襲し田老町はほぼ壊滅状態にあった。防潮堤の一部は津波によって寸断されていた。津波対策は万全と信じられていただけに個々の防災対策や避難行動には逆に油断があった可能性も否定できない。

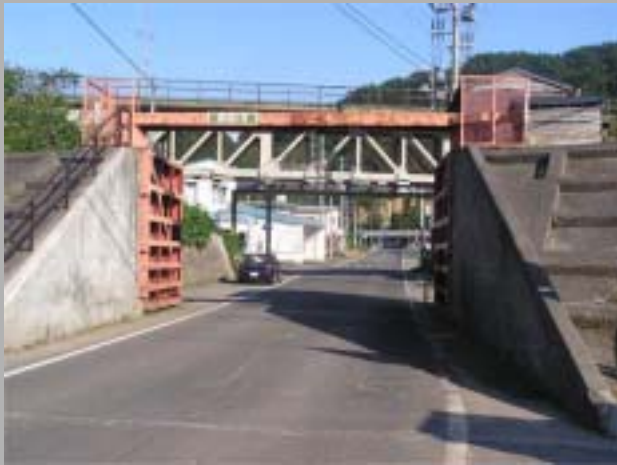
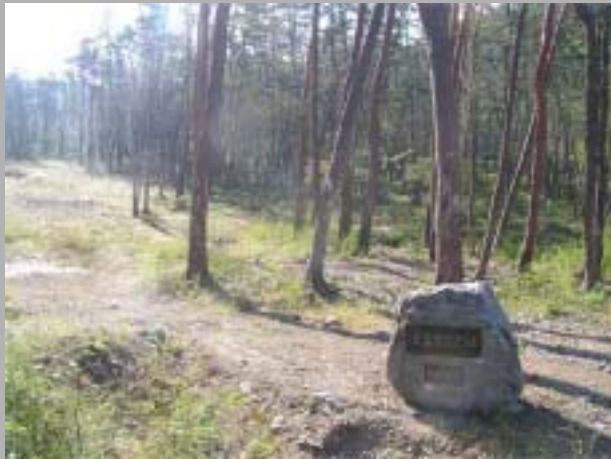
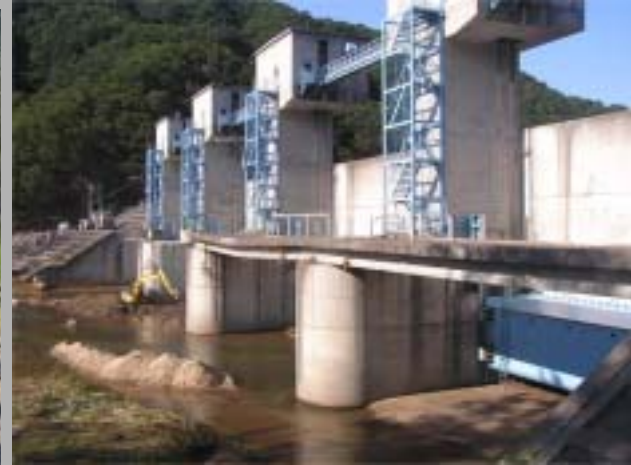
普代村の海側は高さ15mの剛強な防潮堤(水門)で守られていて、その内側には長さ500m超の防潮林があり、その奥に集落が分布している。集落内を流れる普代川にも水門付きの堰堤があって、古くからの集落は二重三重に守られている。
